VOLKSWAGEN ID.3 BAKHJULSDRIFT
TESTDATO: 25.07.2024
KODE: 1466755

CHASSISNR: WVWZZZE1ZMP075681	BRUKTIMPORT: Nei
KJØRETØY: Personbil	FRIST FOR PKK: 30.06.2025

NBF Tilstandsrapport er utarbeidet av Norges Bilbransjeforbund og Forbrukerrådet.

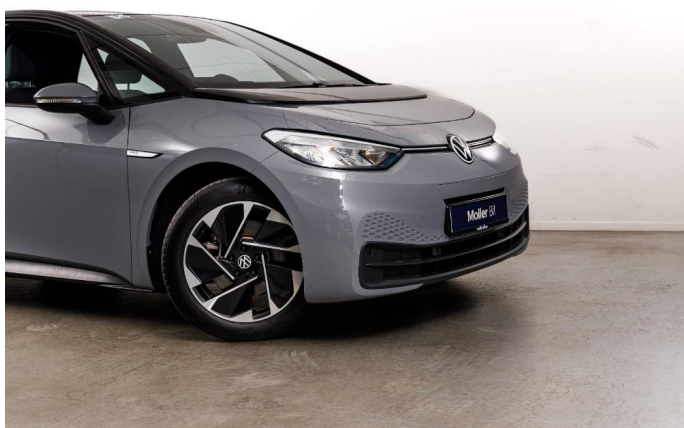
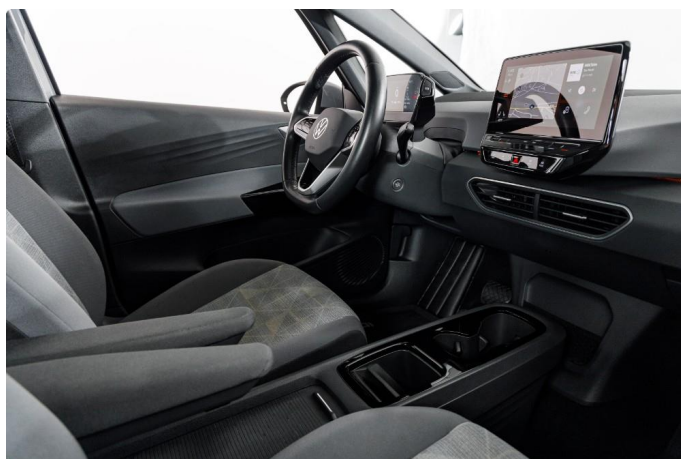
Punkt	Beskrivelse	Plassering
1. EKSTERIØR		
1.1 Dekk/Felger	4 kantkjørte vinterfelger (pensles/smartrepair)	
1.2 Dekk/Felger	2 kantkjørte sommerfelger (pensles/smartrepair)	
1.3 Støtfanger	Noen riper på frontfanger, høyre side
