TOYOTA COROLLA FORHJULSDRIFT
TESTDATO: 10.05.2024
KODE: 1411542

CH18708	54 996 KM	13.06.2022 Førstegang registrert	Bensin/ Batteri
----------------	------------------	--	----------------------------

CHASSISNR: SB1K93BE70E305933	BRUKTIMPORT: Nei
KJØRETØY: Personbil	FRIST FOR PKK: 13.06.2026

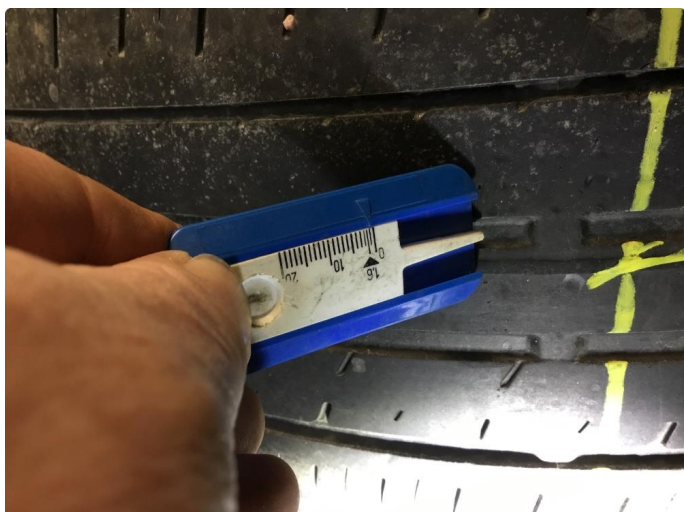
Punkt	Beskrivelse	Plassering
1. EKSTERIØR		
1.1 Dekk/Felger	for liten mønsterdybde sommerdekk

1.1 For liten mønsterdybde sommerdekk

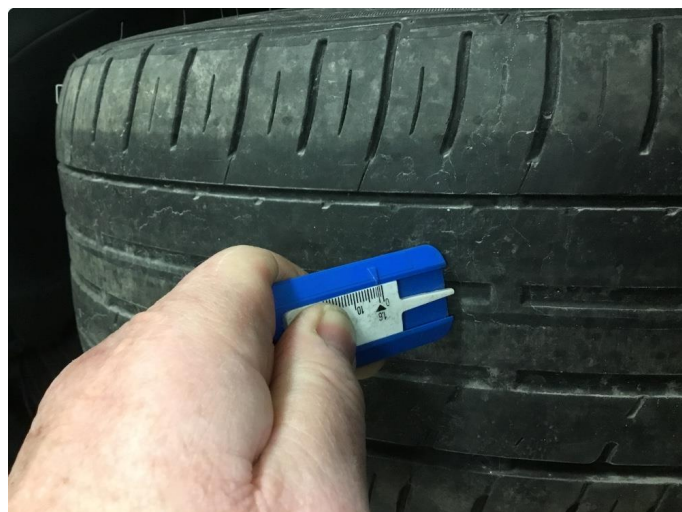
1.1 For liten mønsterdybde sommerdekk
