VOLVO XC90 4X4
TESTDATO: 17.04.2023
KODE: 1146891

SD94952	91 608 KM	06.04.2020 Førstegang registrert	Bensin/ Batteri
----------------	------------------	--	----------------------------

NBF Tilstandsrapport er utarbeidet av Norges Bilbransjeforbund og Forbrukerrådet.

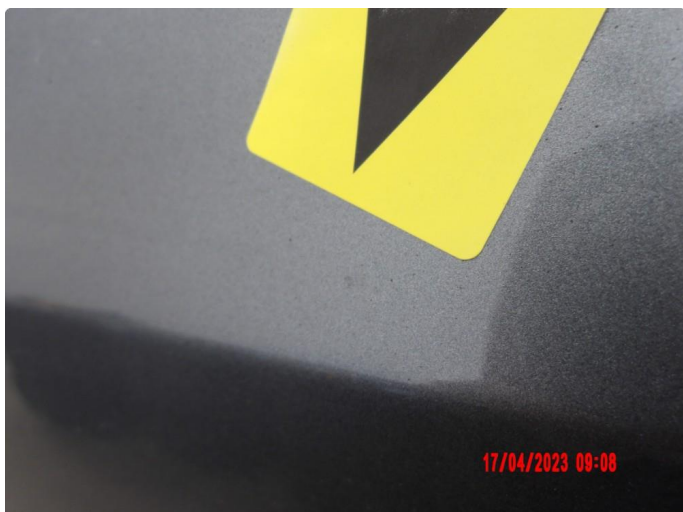
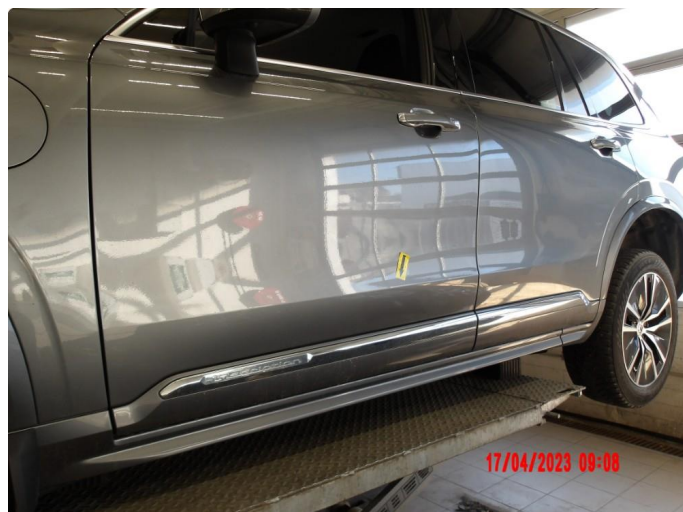
Punkt	Beskrivelse	Plassering
1. EKSTERIØR		
1.1 Lakk	forurensing lakk ytre påvirkning	begge
1.2 Dører	bulk med lakkskade	venstre foran
1.3 Dekk/Felger	for liten mønsterdybde sommerdekk	alle
1.4 Støtfanger	ripe(r) ned til grunning	høyre bak
1.5 Støtfanger	steinsprut	venstre foran

1.2 Bulk med lakkskade

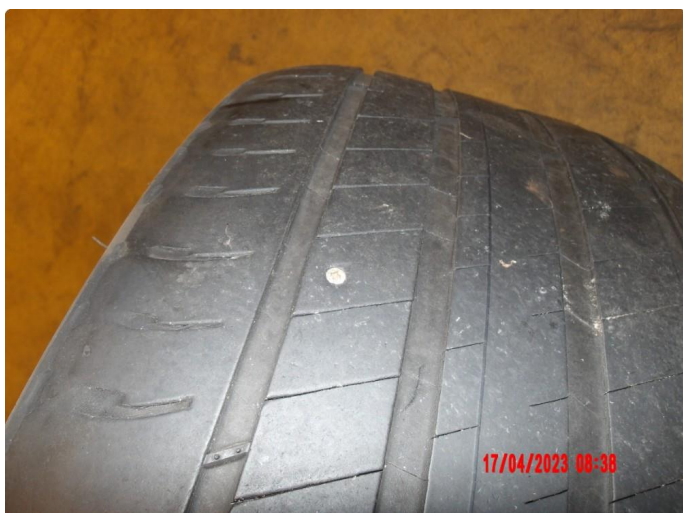
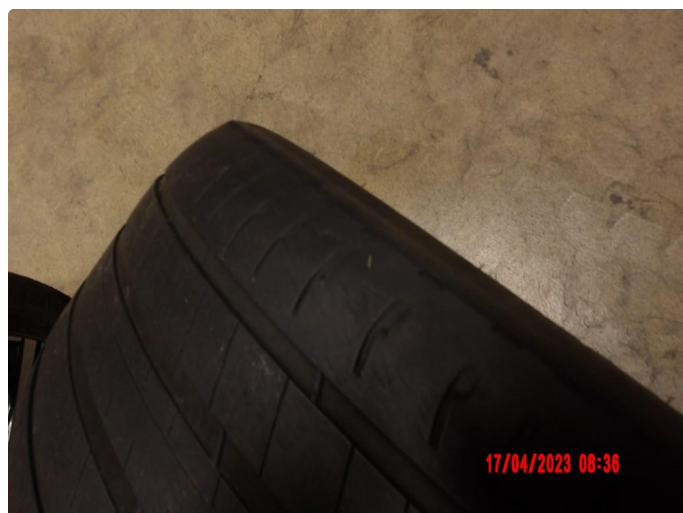
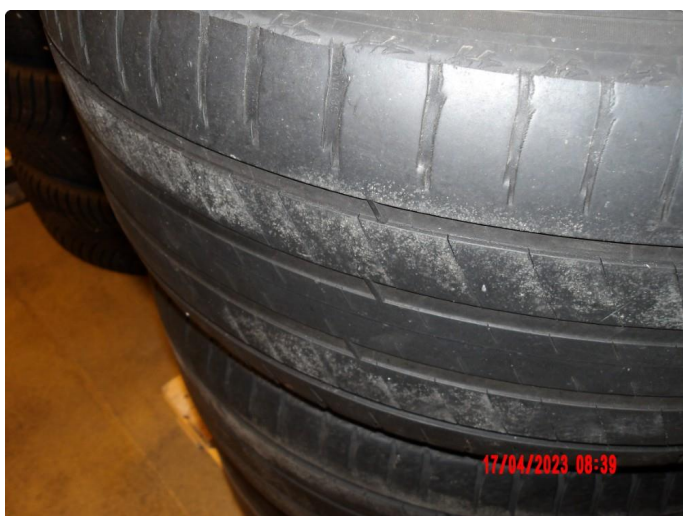
1.3 For liten mønsterdybde sommerdekk

VENSTRE FORAN	HØYRE FORAN	VENSTRE BAK	HØYRE BAK
MØNSTERDYBDE SOMMERDEKK (MM)	2,4	2,5	2,5	2,9
MØNSTERDYBDE VINTERDEKK (MM)	6,4	6,4	6,6	6,1

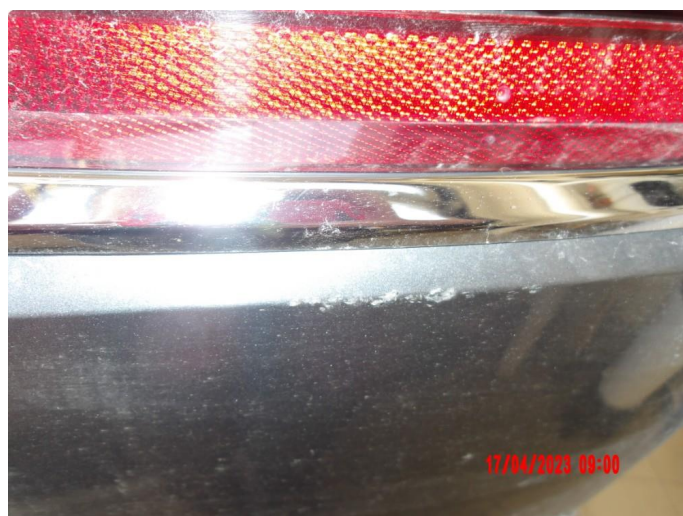
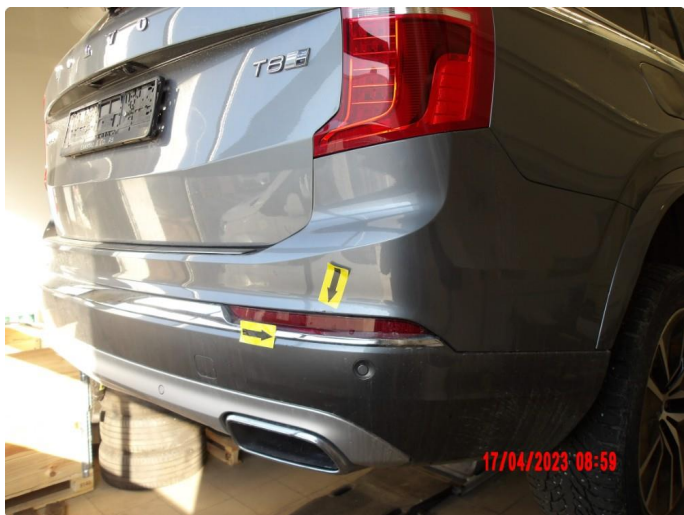
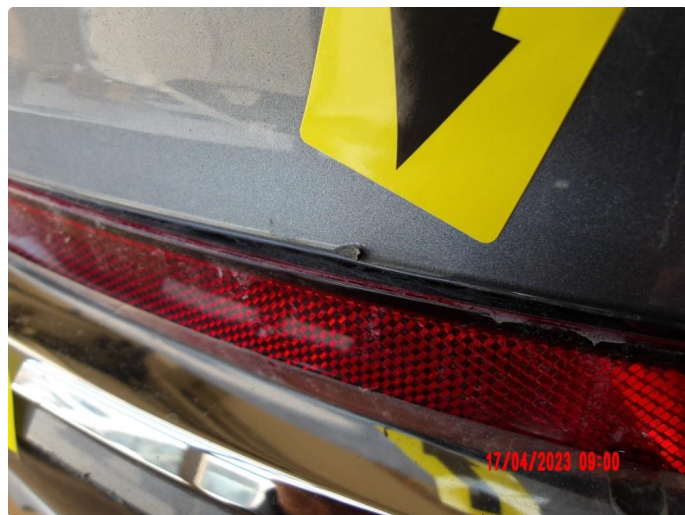
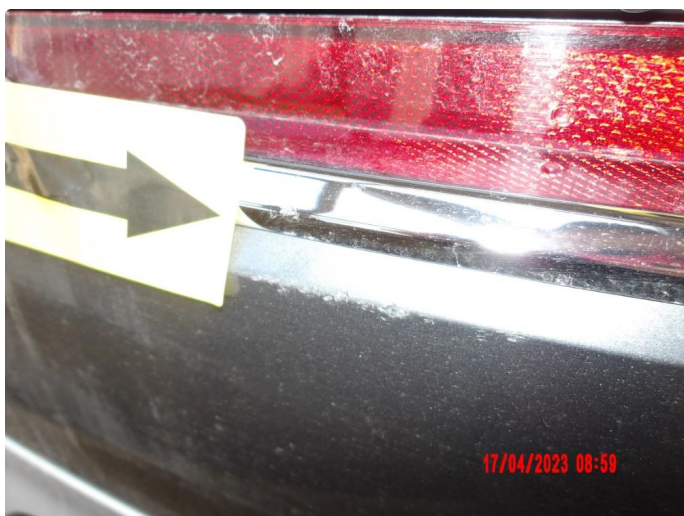
1.4 Ripe(r) ned til grunning

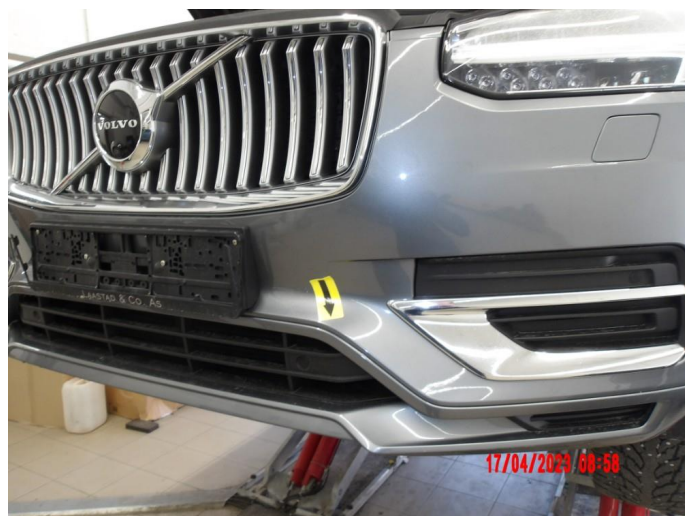
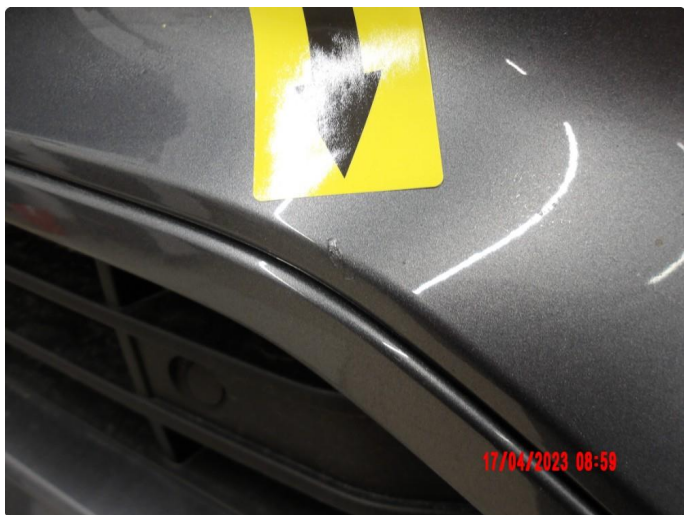
1.5 Steinsprut
