VOLKSWAGEN ID.3 BAKHJULSDRIFT
TESTDATO: 22.08.2024
KODE: 1486279

ED17590

CHASSISNR: WVWZZZE1ZMP077848	BRUKTIMPORT: Nei
KJØRETØY: Personbil	FRIST FOR PKK: 29.09.2025

NBF Tilstandsrapport er utarbeidet av Norges Bilbransjeforbund og Forbrukerrådet.

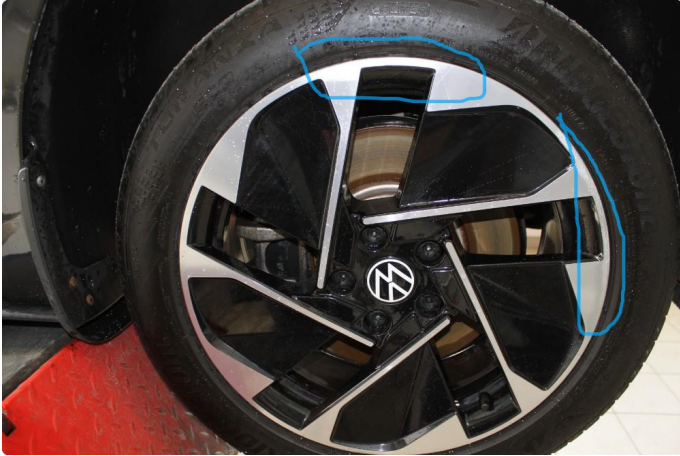
1.2 Kantkjørt felg

Punkt	Beskrivelse	Plassering
1. EKSTERIØR		
1.1 Lakk	Noen få små sår/Riper rundt om på bil. Normalt for km.	
1.2 Dekk/Felger	kantkjørt felg	høyre foran
