CITROËN E-JUMPY FORHJULSDRIFT
TESTDATO: 26.08.2024
KODE: 1487948

EC56803	67 970 KM	18.06.2021 Førstegang registrert	Elektrisitet
----------------	------------------	--	---------------------

NBF Tilstandsrapport er utarbeidet av Norges Bilbransjeforbund og Forbrukerrådet.

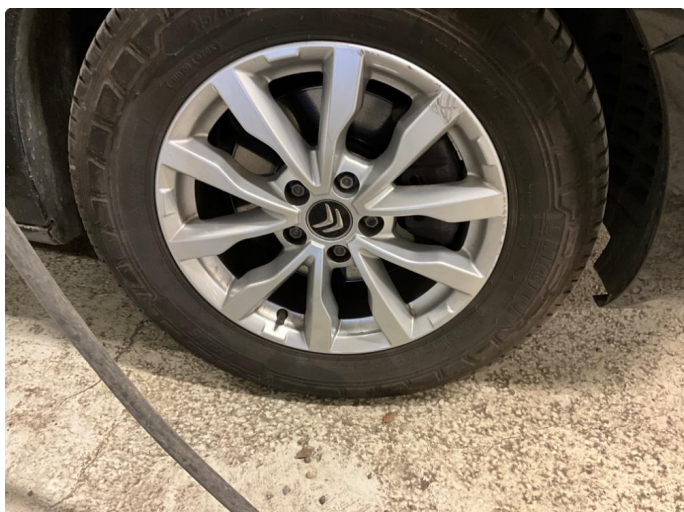
Punkt	Beskrivelse	Plassering
1. EKSTERIØR		
1.1 Dekk/Felger	kantkjørt felg h. foran (sommer)	høyre foran

1.1 Kantkjørt felg h. foran (sommer)

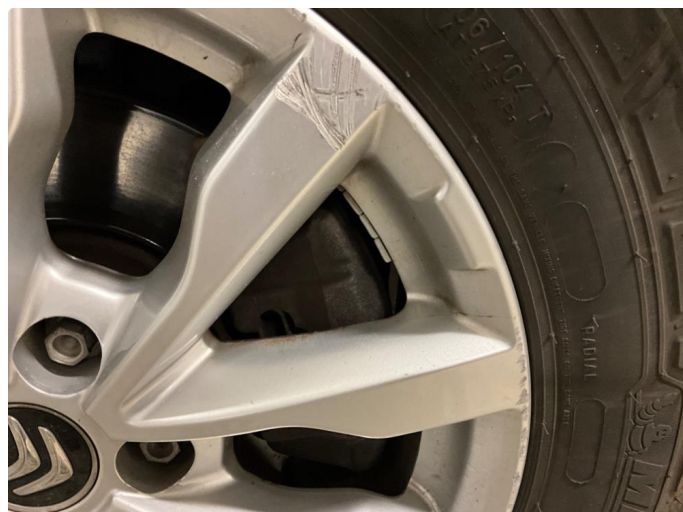
1.1 Kantkjørt felg h. foran (sommer)
