TOYOTA COROLLA CROSS 4X4
TESTDATO: 05.09.2024
KODE: 1499594

CH21013	45 479 KM	05.07.2023 Førstegang registrert	Bensin/ Batteri
----------------	------------------	--	----------------------------

CHASSISNR: JTNACABB80J010359	BRUKTIMPORT: Nei
KJØRETØY: Personbil	FRIST FOR PKK: 05.07.2027

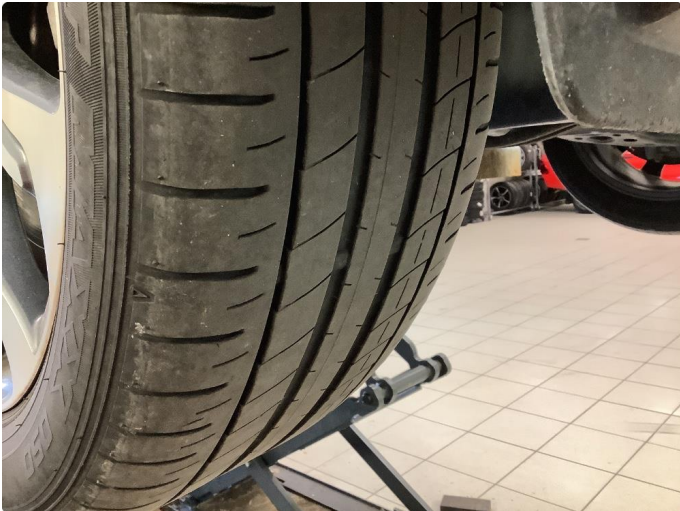
Punkt	Beskrivelse	Plassering
1. EKSTERIØR		
1.1 Dekk/Felger	slitte sommer dekk	
2. MOTOR		
2.1 Service	mangler siste service/Service blir utført

1.1 Slitte sommer dekk

VENSTRE FORAN	HØYRE FORAN	VENSTRE BAK	HØYRE BAK
MØNSTERDYBDE SOMMERDEKK (MM)	3	3	3	3
MØNSTERDYBDE VINTERDEKK (MM)	6	6	6	6
