PEUGEOT 3008 131 HK AUTOMAT FORHJULSDRIFT
TESTDATO: 25.09.2024
KODE: 1516143

UX73340	48 029 KM	03.06.2022 Førstegang registrert	Diesel
----------------	------------------	--	---------------

NBF Tilstandsrapport er utarbeidet av Norges Bilbransjeforbund og Forbrukerrådet.

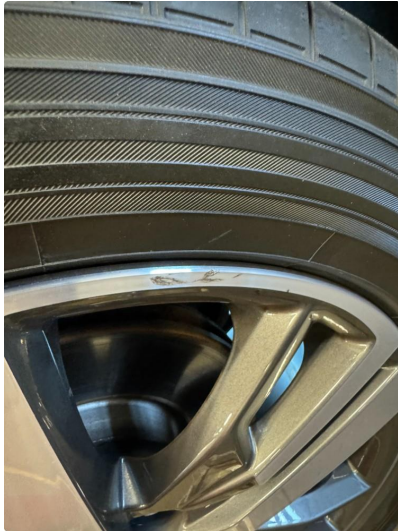
Punkt	Beskrivelse	Plassering
1. EKSTERIØR		
1.1 Dekk/Felger	kantkjørt felg	venstre foran - venstre bak

1.1 Kantkjørt felg

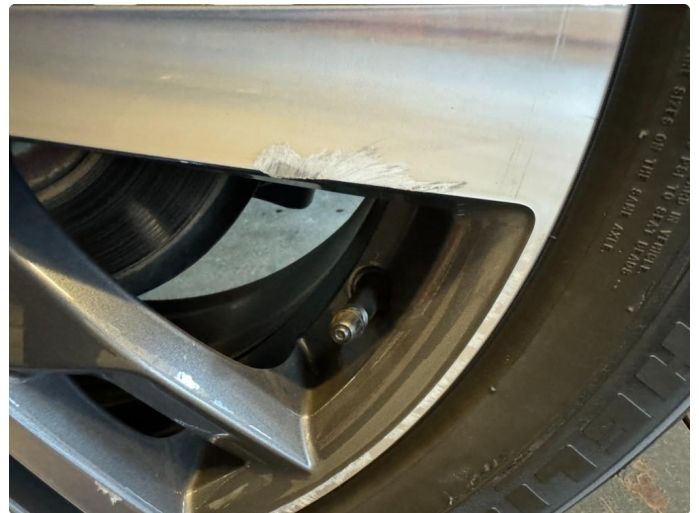
1.1 Kantkjørt felg
