TOYOTA YARIS FORHJULSDRIFT
TESTDATO: 16.09.2024
KODE: 1507581

NBF Tilstandsrapport er utarbeidet av Norges Bilbransjeforbund og Forbrukerrådet.

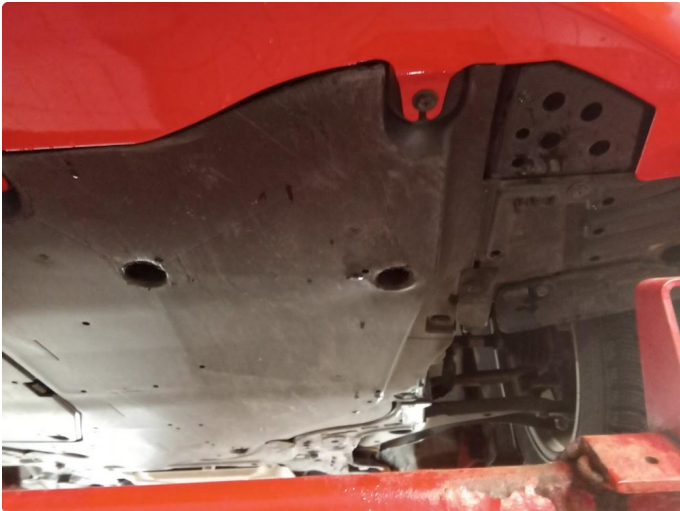
Punkt	Beskrivelse	Plassering
1. EKSTERIØR		
1.1 Under bil	beskyttelsesplate skadet/mangler	
1.2 Vinduspussere/-spyer	utslitte pusserblader	
2. BREMSER		
2.1 Skiver	rust

1.1 Beskyttelsesplate skadet/mangler
