VOLVO C40 4X4
TESTDATO: 20.08.2024
KODE: 1473380

NBF Tilstandsrapport er utarbeidet av Norges Bilbransjeforbund og Forbrukerrådet.

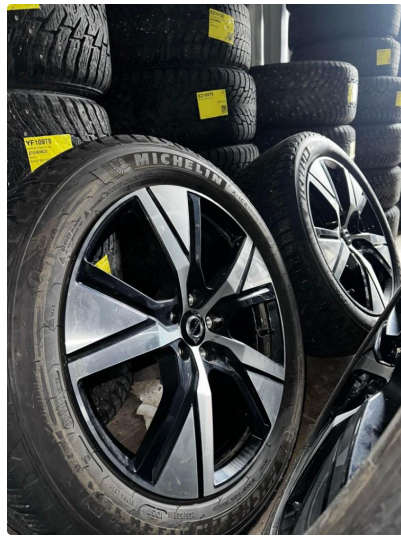
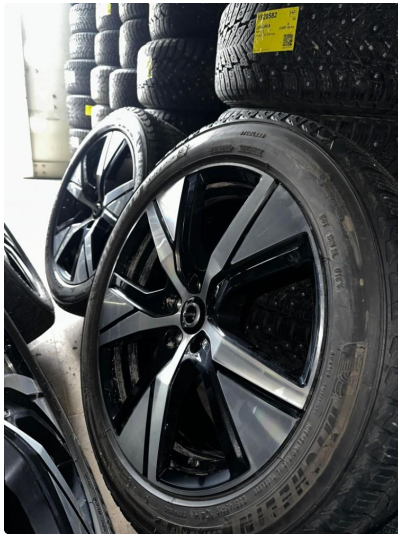
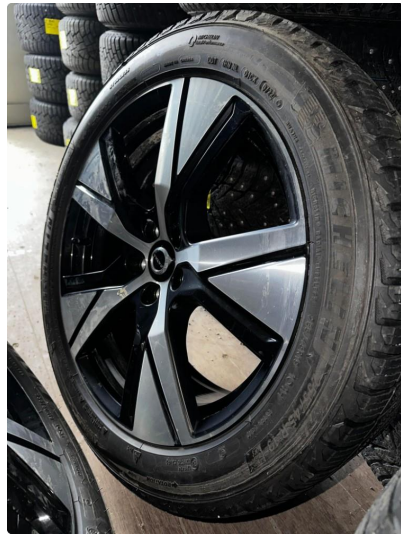
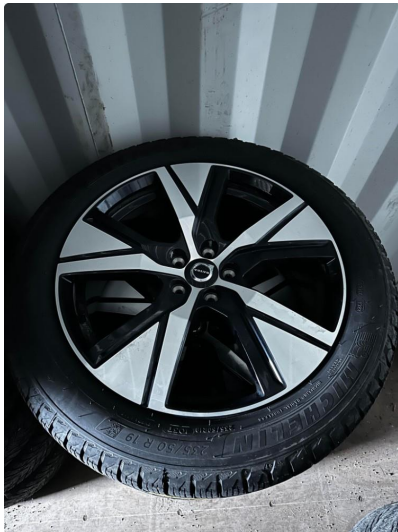
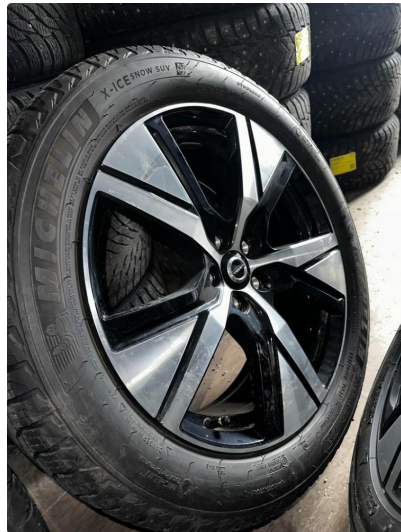
Wheel Alignment FAILED

- Front Total Toe
- Front Camber
- Rear Total Toe
- Rear Camber

Tire Health PASSED

Left Front	Right Front
6.1 6.6 5.7 6.8 6.4	6.1 6.7 4.9 6.2 6.2
Left Rear	Right Rear
6.7 6.7 5.3 6.7 6.9	6.2 6.2 5.0 6.1 6.3

Recommend a Tire Rotation for Even Tire Wear

Recommend a comprehensive alignment check for added tire life, fuel economy and safety
