SKODA ENYAQ 4X4
TESTDATO: 28.09.2024
KODE: 1519840

ED58691

OPPSUMMERT STATUS PÅ KJØRETØY

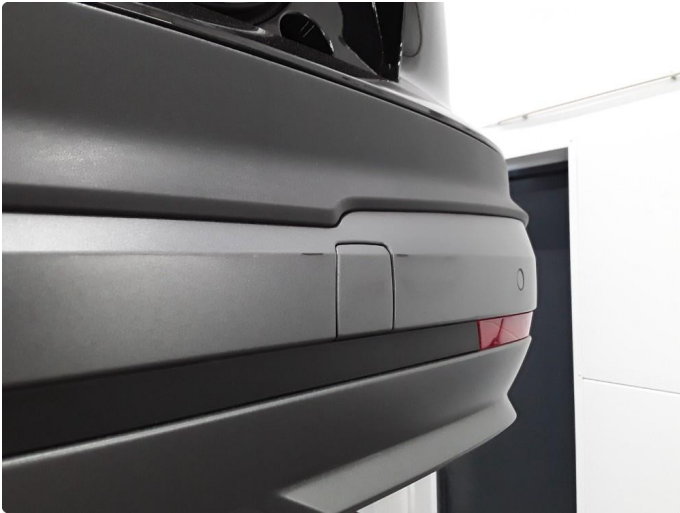
Punkt	Beskrivelse	Plassering
1. EKSTERIØR		
1.1 Støtfanger	Noe innlastningsriper støtfanger bak. Normal bruksslitasje	midten høyre

1.1 Noe innlastningsriper støtfanger bak. Normal bruksslitasje
