Eiendom til salgs

Rune Oplands vei 7, 8657 Mosjøen

Andel 9 i Austerbygdvegen borettslag, oppført i 2015.

Tilstandsrapport

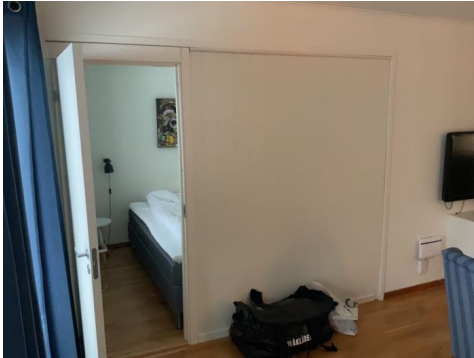
Skillevegg mellom vegg og soverom i stue er svakt dimensjonert.
Merker på vegg i stue.
Noen sprekk i innvendige hjørner på vegger.

Stua er avdelt med ett soverom.

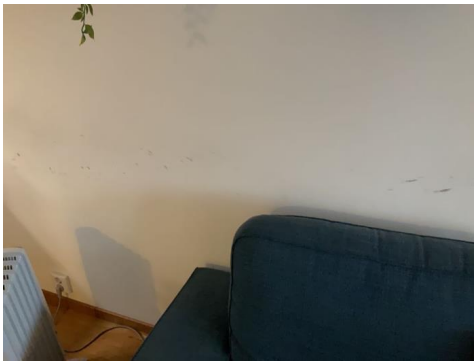
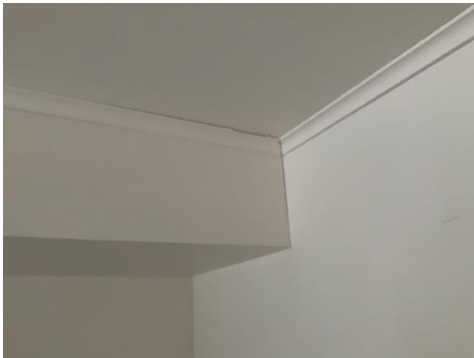
Sprekker i hjørner.

Overflater fungerer med dagens tilstand.

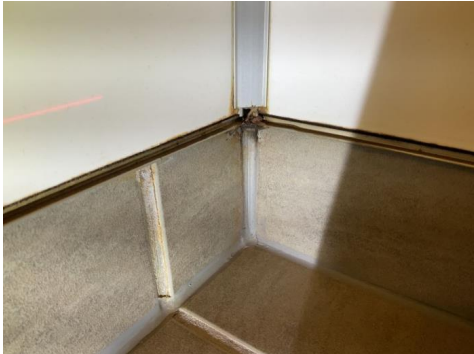
- Det er tegn på fuktskader nederst på våtromsplater.

Tegn på fuktskade på veggplate i hjørne i dusj.

Overvåk situasjonen.

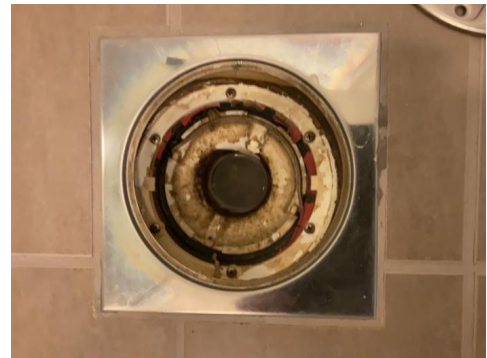
! TG 1 Sluk, membran og tettesjikt

Det er plastsluk og smøremembran med ukjent utførelse.

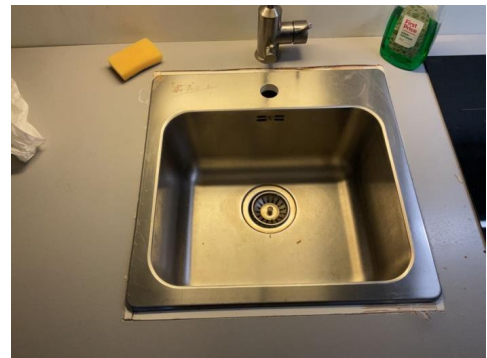
- Det er avvik:
- Det er påvist skader på overflater/kjøkkeninnredning utover normal slitasjegrad.

Servanten passer ikke i åpning i kjøkkenbenk.

- Påviste skader må utbedres.

Det må monteres vaskekumme som passer i utsaget hull i benkeplata, eventuelt må benkeplata byttes ut. Montere stengeventil.

Kostnadsestimat: Under 10 000

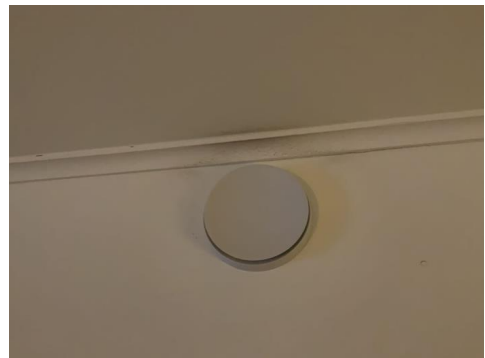
Støvansamling på vegg rundt ventil.

Kontroll av filter og rengjøring av ventilasjonsrør.
