SKODA ENYAQ 4X4
TESTDATO: 11.12.2024
KODE: 1590301

NBF Tilstandsrapport er utarbeidet av Norges Bilbransjeforbund og Forbrukerrådet.

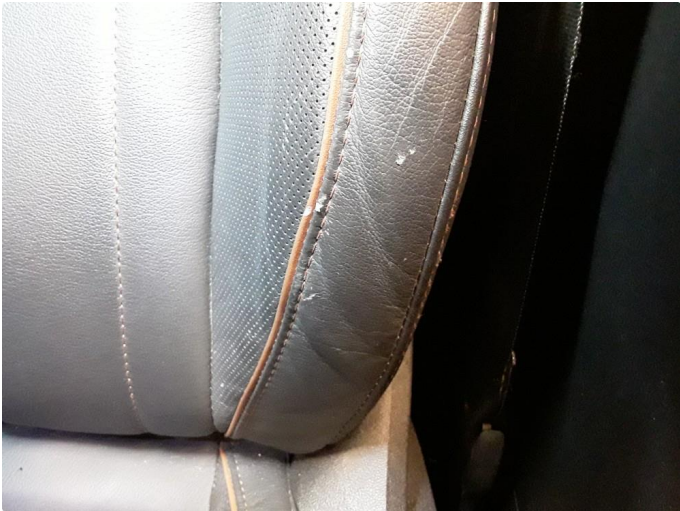
Punkt	Beskrivelse	Plassering
1. EKSTERIØR		
1.1 Lakk	Div. lakkriper og steinsprut.	
2. INTERIØR		
2.1 Seter	Lite sår på setetrekk.	venstre foran

2.1 Lite sår på setetrekk.
