AUDI RS E-TRON GT 4X4
TESTDATO: 11.12.2024
KODE: 1589845

JD89965	42 235 KM	19.08.2021 Førstegang registrert	Elektrisitet
----------------	------------------	--	---------------------

CHASSISNR: WAUZZZFW1N7901838	BRUKTIMPORT: Nei
KJØRETØY: Personbil	FRIST FOR PKK: 19.08.2025

NBF Tilstandsrapport er utarbeidet av Norges Bilbransjeforbund og Forbrukerrådet.

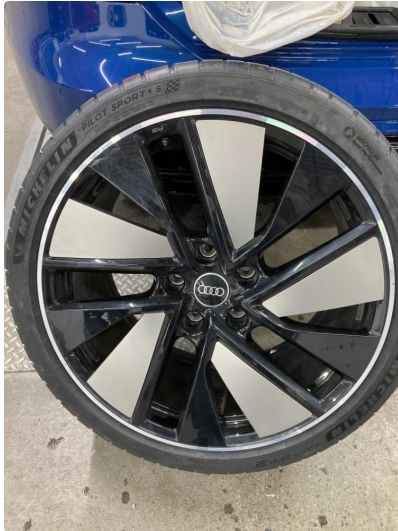
Punkt	Beskrivelse	Plassering
1. OPPLYSNINGER/KLARGJØRING		
1.1 Opplysninger	Nye Michelin sommerdekk

1.1 Nye Michelin sommerdekk
