**MERCEDES-BENZ E-KLASSE ALL-TERRAIN 194 HK
AUTOMAT 4X4**
TESTDATO: 07.01.2025
KODE: 1607187

KB47525

NBF Tilstandsrapport er utarbeidet av Norges Bilbransjeforbund og Forbrukerrådet.

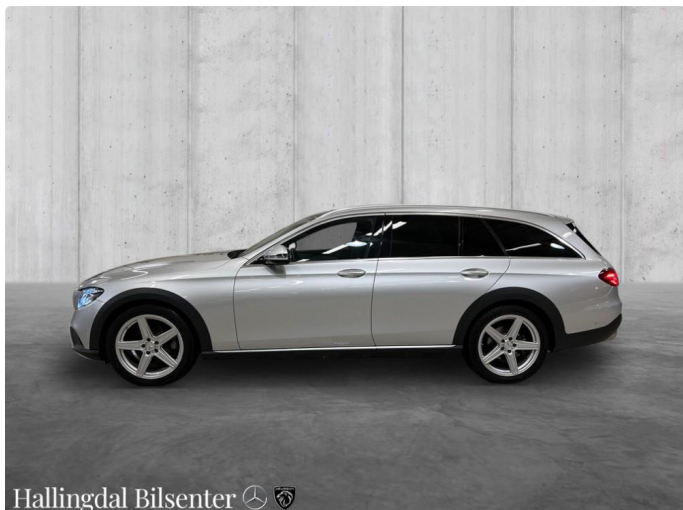
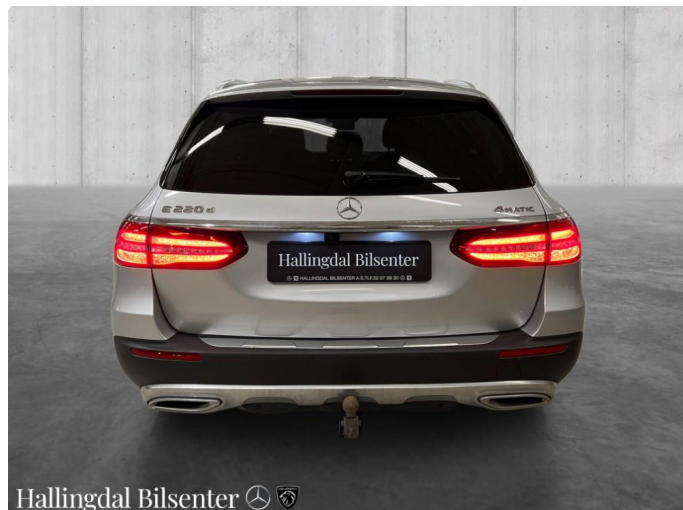
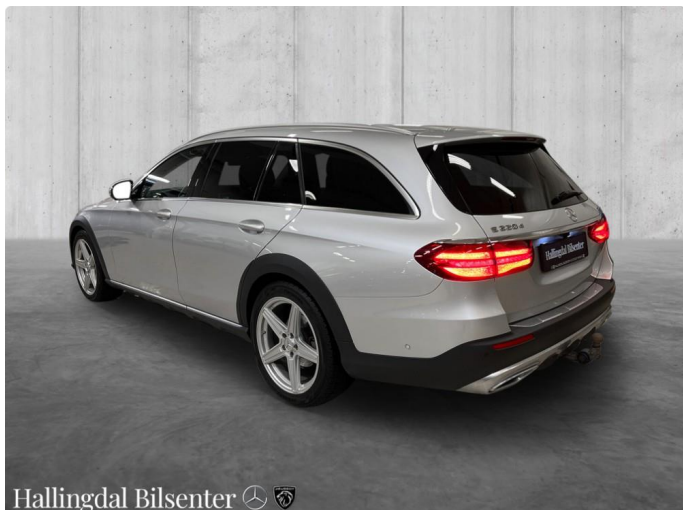
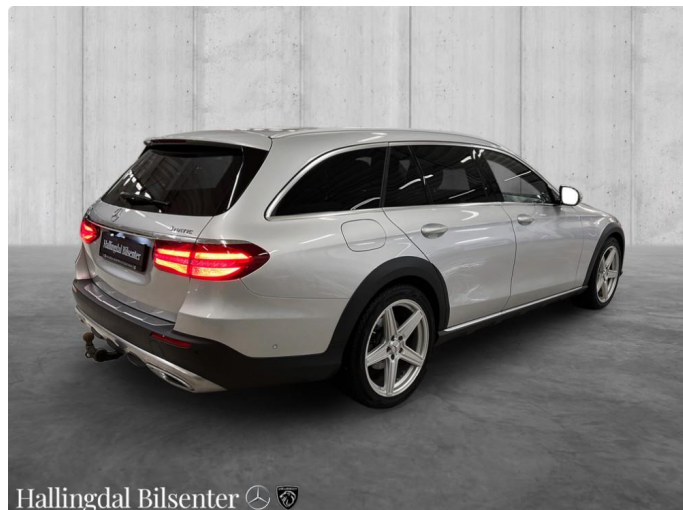
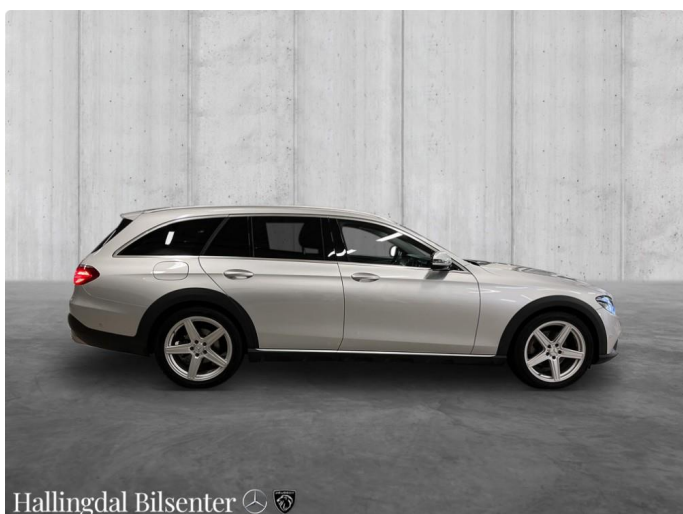
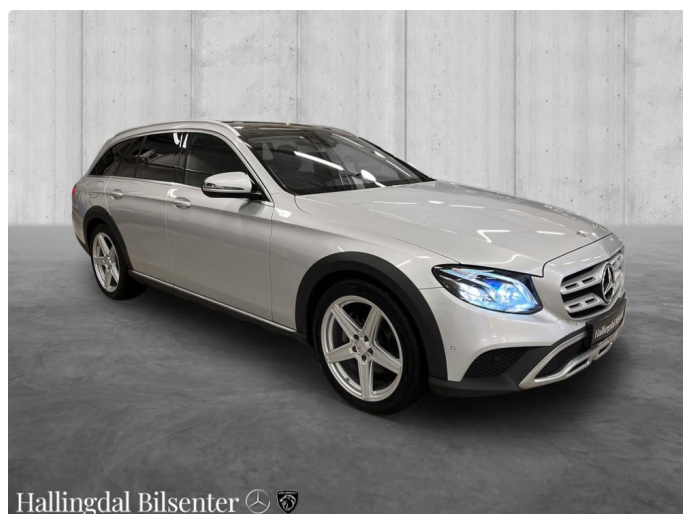
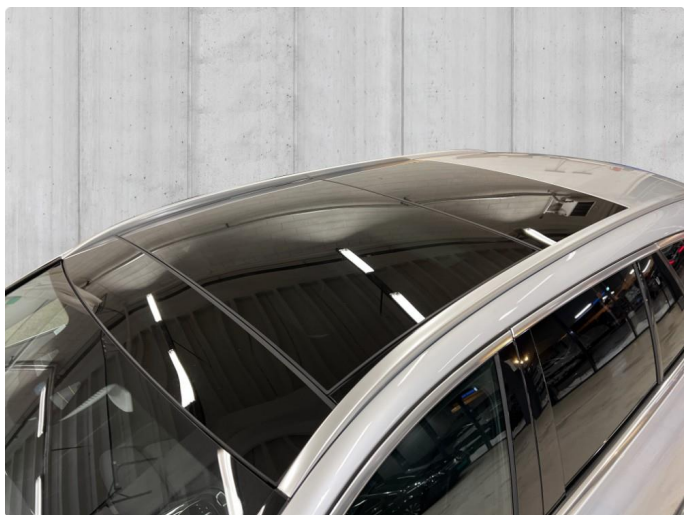
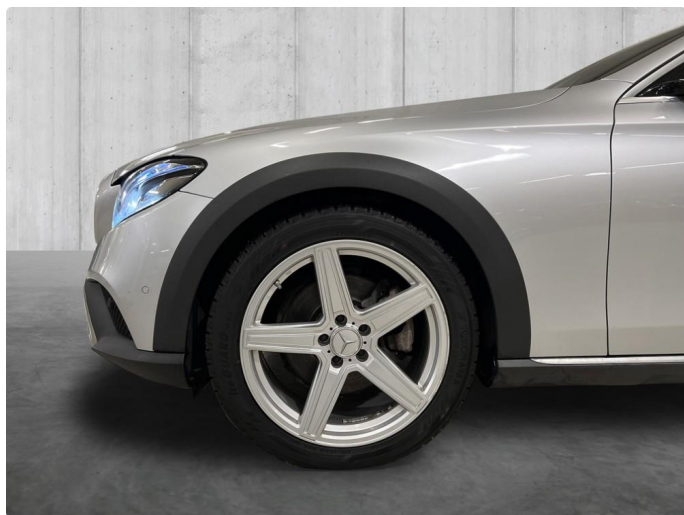
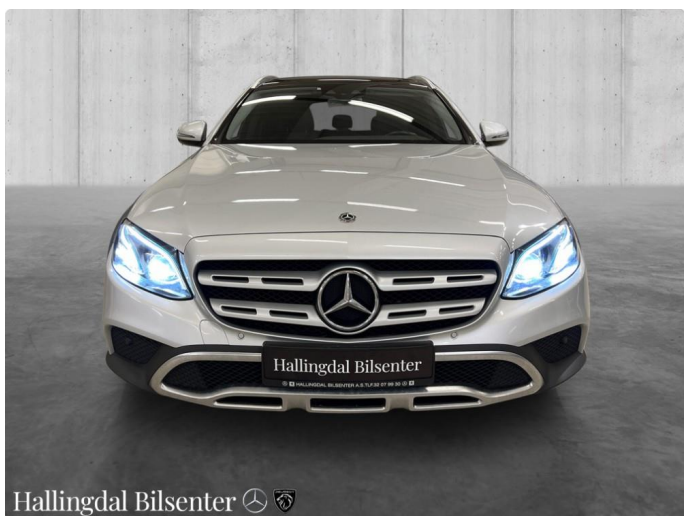
Punkt	Beskrivelse	Plassering
1. EKSTERIØR		
1.1 Skjermer	Liten parkeringsbulk med lakkskade ved baklykt høyre bakskjerm	
1.2 Støtfanger	Liten skramme støtfanger foran høyre side nederst
