NAF Bruktbiltest

Testdato
17.12.2024

Bilmerke	Audi	Motorstørrelse	1968 cm ³
Modell	A4 Avant	Motoreffekt	140 kW
Type	B8	Aksler i drift	2
Registreringsnr.	DR18582	Drivstofftype	Diesel
Understellsnr.	WAUZZZF49HA092448	Kjøretøygruppe	101
Km.stand.	185824	Bruktimportert	Nei
Farge	Svart	Registreringsår	2016
Karosseritype	Stasjonsvogn	Registrert første gang	29.11.2016

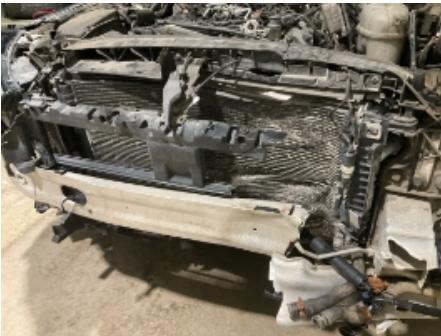
1. Kjølesystem

30.2	Kjølevæske	Lavt væsknivå	
30.5		* Ingen kjølevæske i kjølevæskebeholder.	
31.1	Kjølevifte	Skade / ulyd i viftelager	
31.2		Skade på vifteblad	
32.11	Kjølesystem	Skade / tæring på radiatorregister

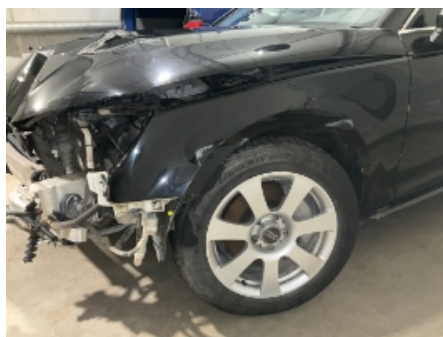
11. Lakk / karosseri utvendig

86.2	Lakk / karosseri utvendig	Lakkriper:	Venstre bakdør, Venstre A-stolpe, Venstre fordør

Ref.Id	Repareres	Resultat	Beskrivelse
86.3		Skadet:	Støtfanger bak, Venstre fordør, Venstre forskjerm, Bakluke, Venstre bakdør
86.11		Steinsprut/lakksår	Bakluke
86.14		Mangelfull oppretting/tilpasning	Panser, Støtfanger foran, Venstre forskjerm
86.15		* Bilen er kollisjonsskadet og har en omfattende skade i fronten, skadet på karosseriet, radiator, motor, diverse komponenter/deler til kjølesystemet, motor, ramme, etc - forbehold om mer skade/ukjente feil og mangler ved demontering av fronten/forstilling.	
88.1	Underside	Skadet/løs innerskjerm:	Høyre foran, Venstre foran
88.2		Skadet/løst plastdeksel:	Midten foran, Foran
88.4		Skade i frontbjelke/radiatorbjelke	
88.6		Skade på radiatorfester/indre front	
88.11		* Stor karosseriskade - Anbefales og sette bilen i rettejigg pga skjevheter i karosseriet.	
93.1	Taktrekk	Hull/rifter/flenger i taktrekk	Bak
