**VOLVO XC60 4X4**
**TESTDATO: 08.01.2025**
**KODE: 1609135**

<b>ZH63829</b>	<b>35 049 KM</b>	<b>21.11.2023</b> Førstegang registrert	<b>Bensin/ Batteri</b>
----------------	------------------	--	----------------------------

NBF Tilstandsrapport er utarbeidet av Norges Bilbransjeforbund og Forbrukerrådet.

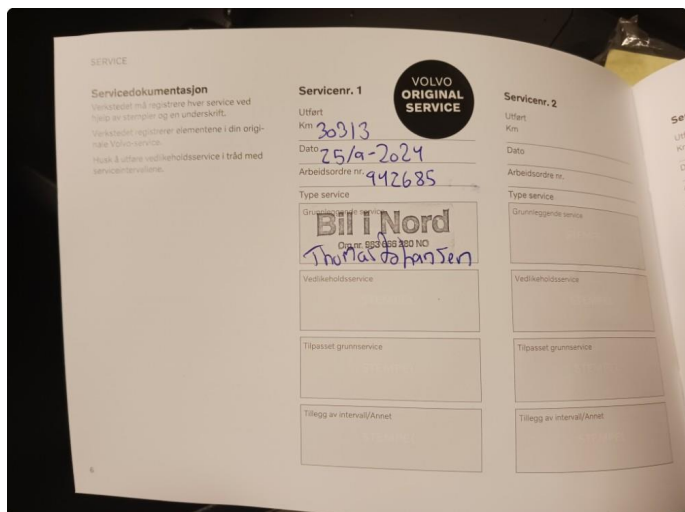
Punkt	Beskrivelse	Plassering
<b>1. EKSTERIØR</b>		
1.1 Dekk/Felger	Hjulstillingskontroll utført	alle
<b>2. OPPLYSNINGER/KLARGJØRING</b>		
2.1 Opplysninger	dokumentert service, se bilde	alle

2.1 Dokumentert service, se bilde
