SKODA ENYAQ BAKHJULSDRIFT
TESTDATO: 24.09.2024
KODE: 1514874

| EF61878 | 24 597 KM | 25.04.2023 Førstegang registrert | Elektrisitet |

NBF Tilstandsrapport er utarbeidet av Norges Bilbransjeforbund og Forbrukerrådet.

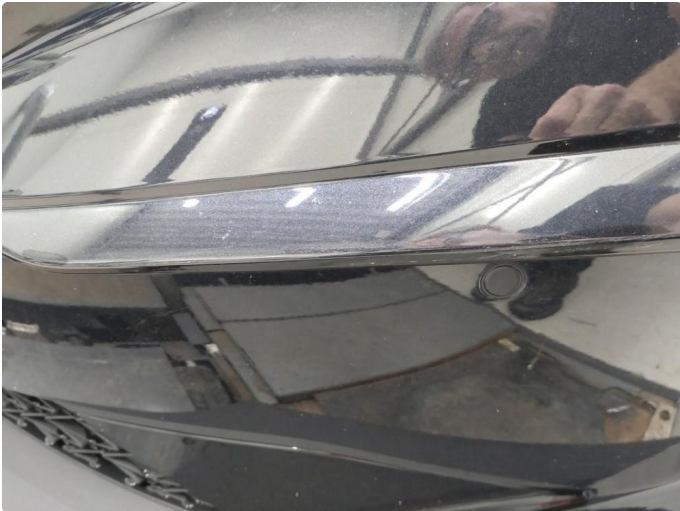
| Punkt | Beskrivelse | Plassering |
|---|---|---|
| 1.1 Støtfanger | ripe(r) ned til grunning | venstre foran |

1.1 Ripe(r) ned til grunning

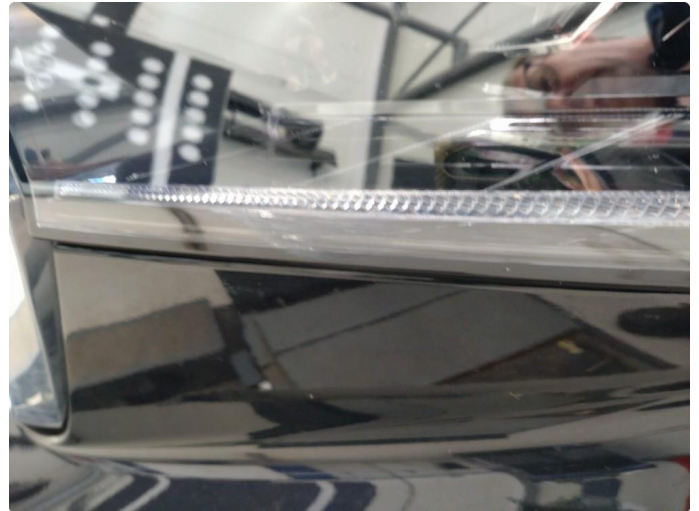
| Punkt | Beskrivelse | Plassering |
|---|---|---|
| 2.1 Lys foran | riper i glass | venstre foran |

2.1 Riper i glass
