AUDI E-TRON 4WD

CHASSISNR: WAUZZZGE1KB003559

OPPSUMMERT STATUS PÅ KJØRETØY

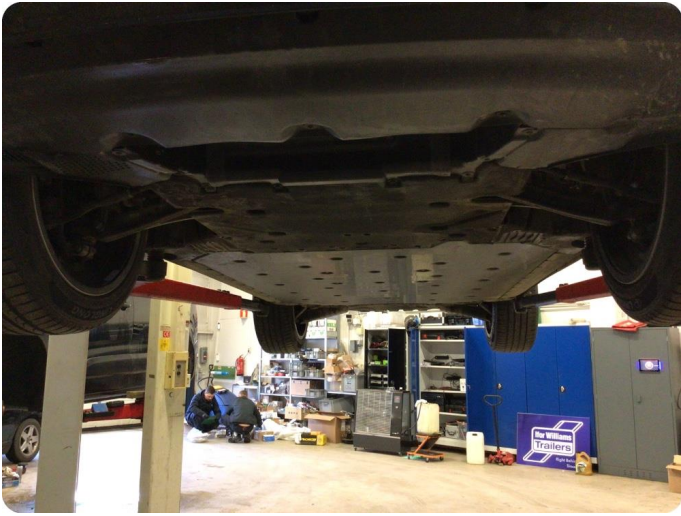
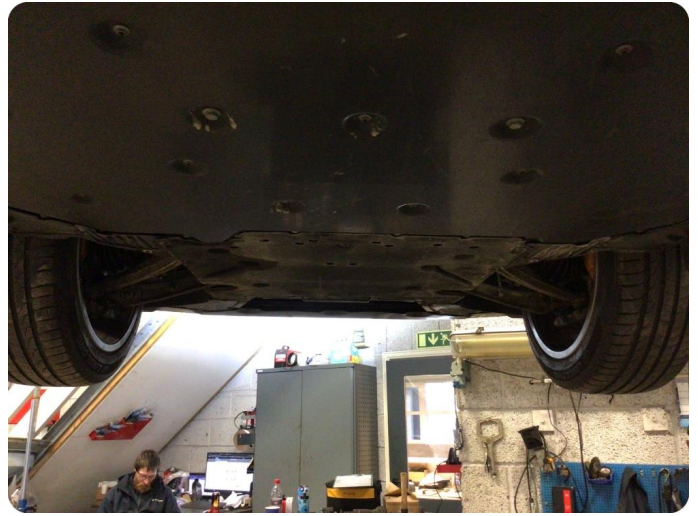
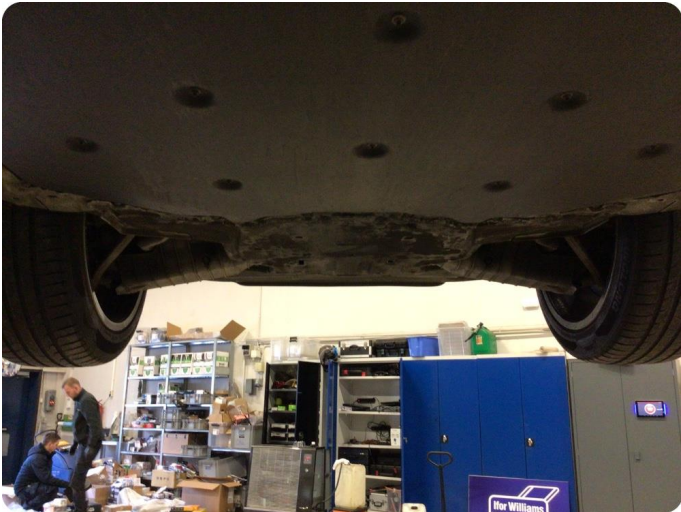
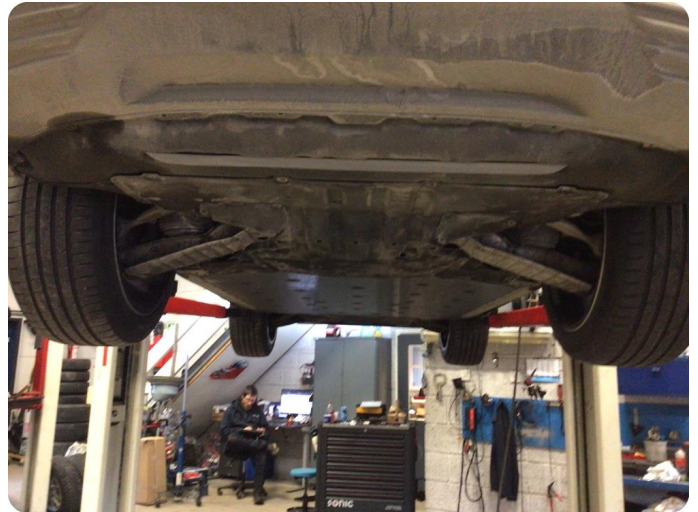
PUNKT	BESKRIVELSE	PLASSERING	
Eksteriør			
1.1	Lakk	Ikke kontrollert grunnet skitten bil	
1.2	Dekk/Felger -	Skade på felg. Sommerfelger	alle
Lys			
2.1	Retningslys	Led-/diodelys - lyser ikke. Sideblinklys Venstre	
Motor			
3.1	Service	Mangler tidligere service. Mangler dokumentasjon på service mellom 60.000km service og siste service på 130.000km	
Bremseser			
4.1	Bremsefunksjon	Varsel for utslitte bremseklosser
