VOLKSWAGEN SHARAN 140 HK MANUELL 4X4
TESTDATO: 14.01.2025
KODE: 1607874

YE97633	162 833 KM	21.04.2015 Førstegang registrert	Diesel
----------------	-------------------	--	---------------

NBF Tilstandsrapport er utarbeidet av Norges Bilbransjeforbund og Forbrukerrådet.

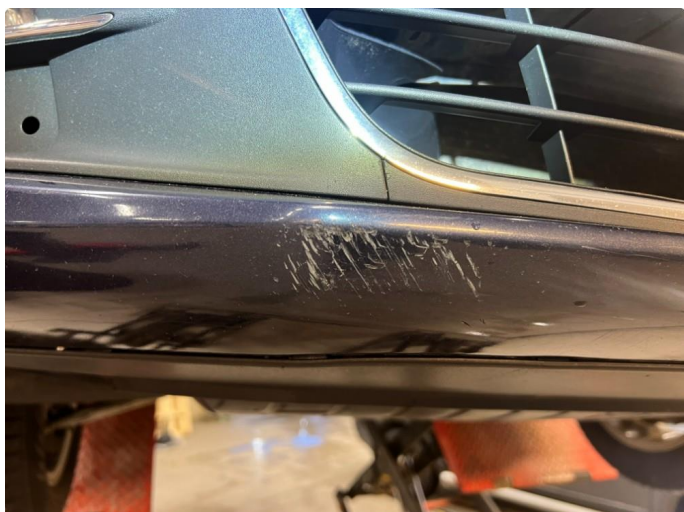
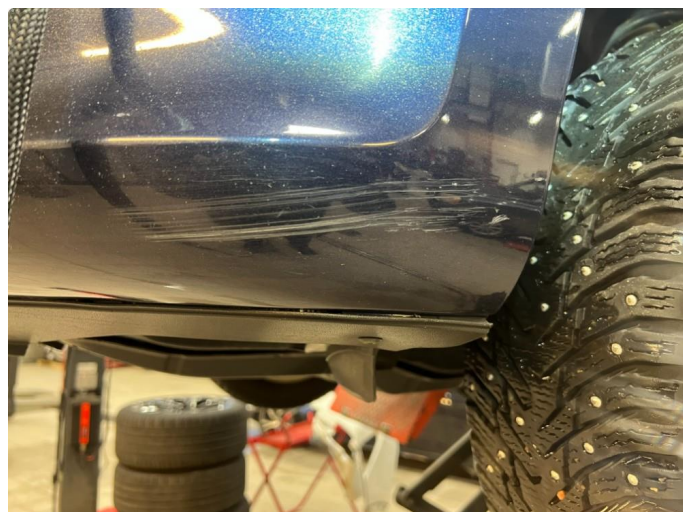
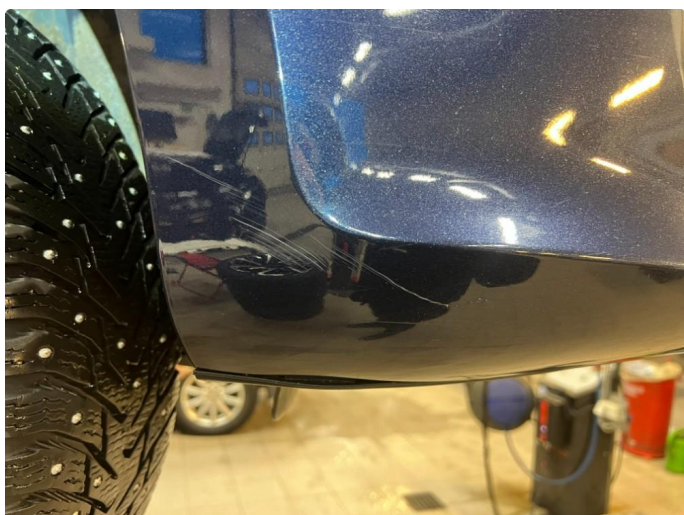
Punkt	Beskrivelse	Plassering
1. EKSTERIØR		
1.1 Støtfanger	skrubbskader underkant	
2. MOTOR		
2.1 Service	trenger service/ service utføres før leverint til ny eier

1.1 Skrubbskader underkant
