SKODA OCTAVIA 150 HK AUTOMAT 4X4
TESTDATO: 27.01.2025
KODE: 1624307

KJ56191	87 600 KM	29.12.2021 Førstegang registrert	Diesel
----------------	------------------	--	---------------

NBF Tilstandsrapport er utarbeidet av Norges Bilbransjeforbund og Forbrukerrådet.

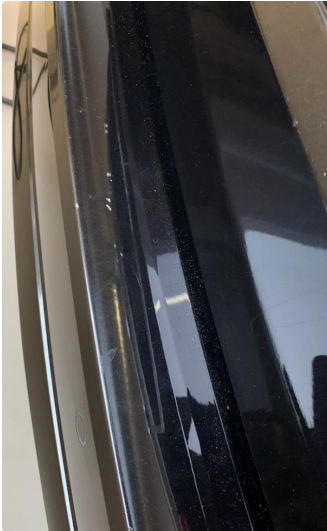
Punkt	Beskrivelse	Plassering
1. EKSTERIØR		
1.1 Lakk	Div. lakkriper og steinsprut.	
1.2 Støtfanger	Noen riper og sår på støtfanger bak.

1.2 Noen riper og sår på støtfanger bak.
