NISSAN NAVARA 190 HK MANUELL 4X4
TESTDATO: 03.12.2024
KODE: 1583520

ZH55373	107 000 KM	15.04.2019 Førstegang registrert	Diesel
----------------	-------------------	--	---------------

NBF Tilstandsrapport er utarbeidet av Norges Bilbransjeforbund og Forbrukerrådet.

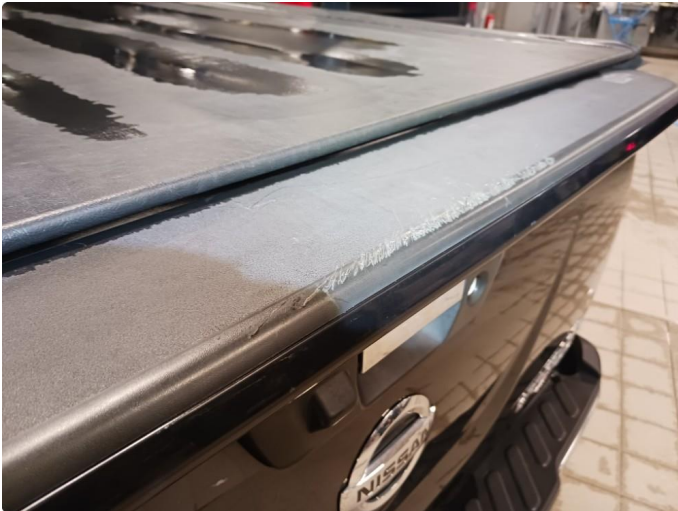
Punkt	Beskrivelse	Plassering
1. EKSTERIØR		
1.1 Bakluke	Noe bruksmerker på bakluke	bak
1.2 Dekk/Felger	Nye vinterdekk	alle
2. MOTOR		
2.1 Service	Service utført	alle
3. OPPLYSNINGER/KLARGJØRING		
3.1 Opplysninger	dokumentert service, se bilde	alle
3.2 Øvrig utstyr/klargjøring	Lakkrens / Polering utført	alle

1.1 Noe bruksmerker på bakluke
