HYUNDAI IONIQ 5 4X4
TESTDATO: 04.02.2025
KODE: 1624401

ED58881	46 337 KM	21.12.2021 Førstegang registrert	Elektrisitet
----------------	------------------	--	---------------------

NBF Tilstandsrapport er utarbeidet av Norges Bilbransjeforbund og Forbrukerrådet.

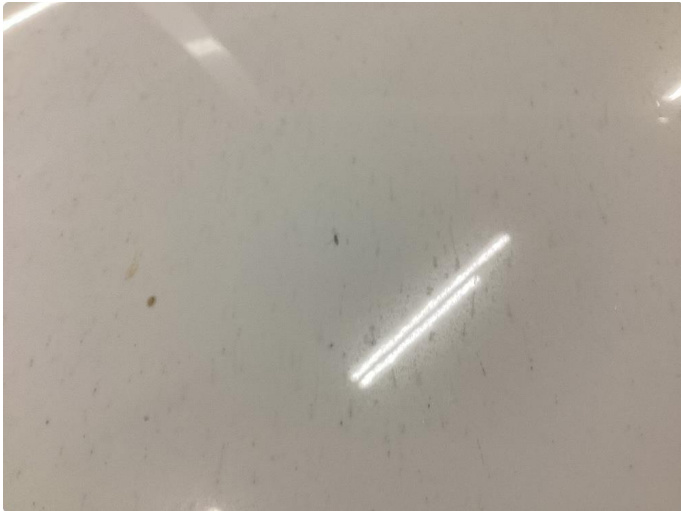
Punkt	Beskrivelse	Plassering
1. EKSTERIØR		
1.1 Panser	bulk med lakkskade	
1.2 Frontvindu	steinsprut

1.1 Bulk med lakkskade

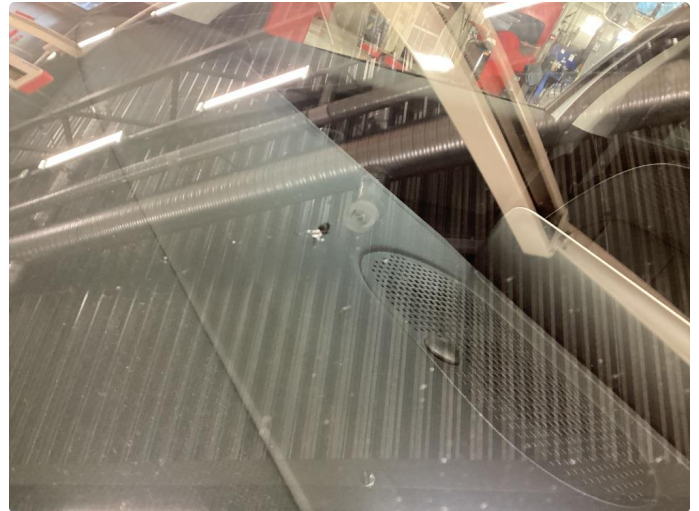
1.2 Steinsprut
