**TOYOTA CAMRY FORHJULSDRIFT**
**TESTDATO: 13.12.2024**
**KODE: 1592491**

<b>PD67255</b>	<b>48 018 KM</b>	<b>29.08.2019</b> Førstegang registrert	<b>Bensin/ Batteri</b>
----------------	------------------	--	----------------------------

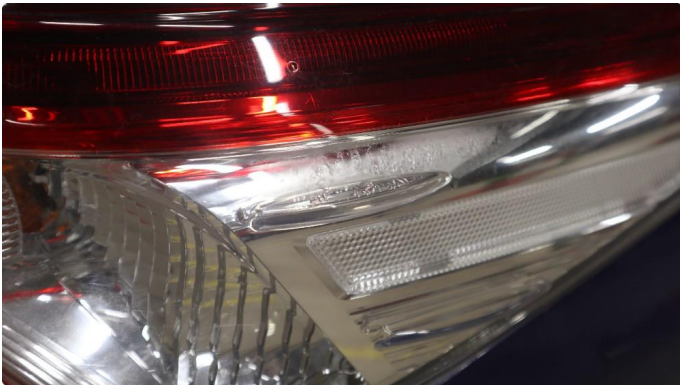
### 1.1 Dugg/fukt

Punkt	Beskrivelse	Plassering
<b>1. LYS</b>		
1.1 Lys bak	dugg/fukt	
<b>2. MOTOR</b>		
2.1 Service	trenger liten service. blir gjort før salg.
