NAF Bruktbiltest

Testdato
09.02.2025

Bilmerke	BMW	Motorstørrelse	1995 cm ³
Modell	520D	Motoreffekt	120 kW
Type	5K	Aksler i drift	1
Registreringsnr.	FT33703	Drivstofftype	Diesel
Understellsnr.	WBAMX11000C305253	Kjøretøygruppe	101
Km.stand.	220877	Bruktimportert	Nei
Farge	Blå	Registreringsår	2010
Karosseritype	Stasjonsvogn	Registrert første gang	03.11.2010
		Frist for neste EU kontroll	17.03.2026

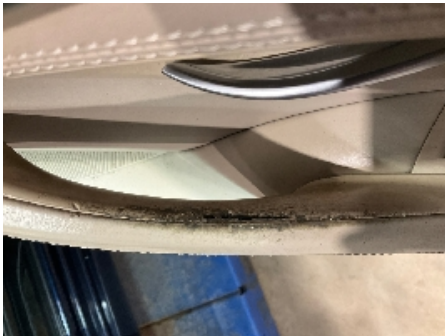
1. Dørtrekk

Ref.Id	Opplysning	Resultat	Beskrivelse
93.5	Taktrekk	Skittent taktrekk	
96.5	Dørtrekk	Skittent/misfarget dørtrekk	Høyre fordør
97.5	Døråpning	Sår eller skade:	Venstre bakdør, Venstre fordør, Høyre bakdør

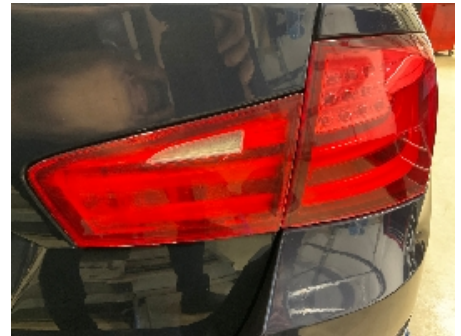
3. Lys

6.10		Rust på bremseskive:	Høyre bak, Høyre foran, Venstre bak, Venstre foran
17.11	Lys	Skadet lykteglass:	Høyre tåkelys, Venstre tåkelys
17.12		Krakelert lykteglass	Midtre bremselys, Venstre baklys, Høyre baklys
