VOLKSWAGEN ID.4 4X4

TESTDATO: 28.04.2025

CHASSISNR: WVGZZZE2ZPE038636

NBF Tilstandsrapport er utarbeidet av Norges Bilbransjeforbund og Forbrukerrådet.

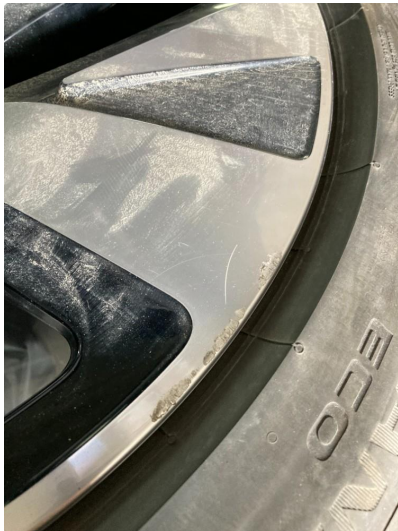
| Punkt | Beskrivelse | Plassering |
|---|---|---|
| 1.1 Dekk/Felger | En sommerfelg noe kantkjørt. | |

1.1 En sommerfelg noe kantkjørt.

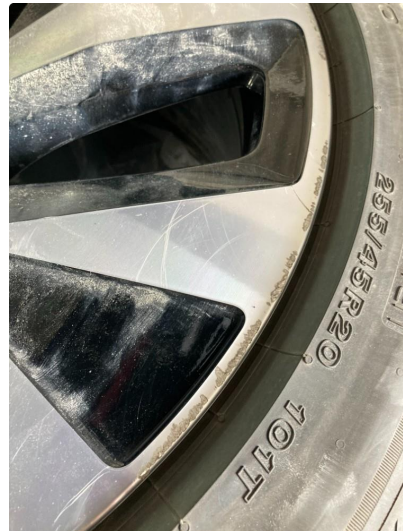
1.1 En sommerfelg noe kantkjørt.
