NISSAN LEAF FORHJULSDRIFT

TESTDATO: 11.02.2025

NBF Tilstandsrapport er utarbeidet av Norges Bilbransjeforbund og Forbrukerrådet.

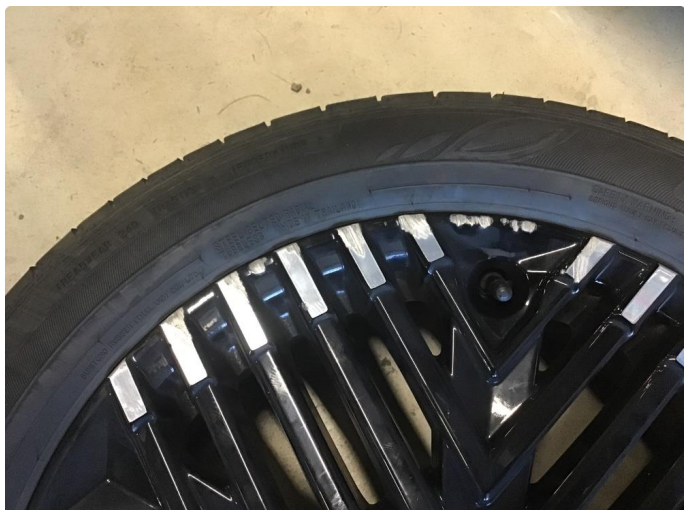
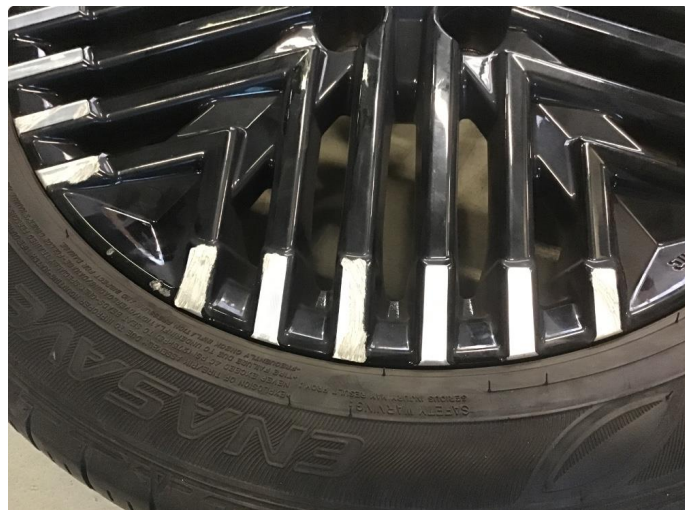
| Punkt | | Beskrivelse | Plassering |
|---|---|---|---|
| 1.1 | Dekk/Felger | kantkjørt felg | |

1.1 Kantkjørt felg

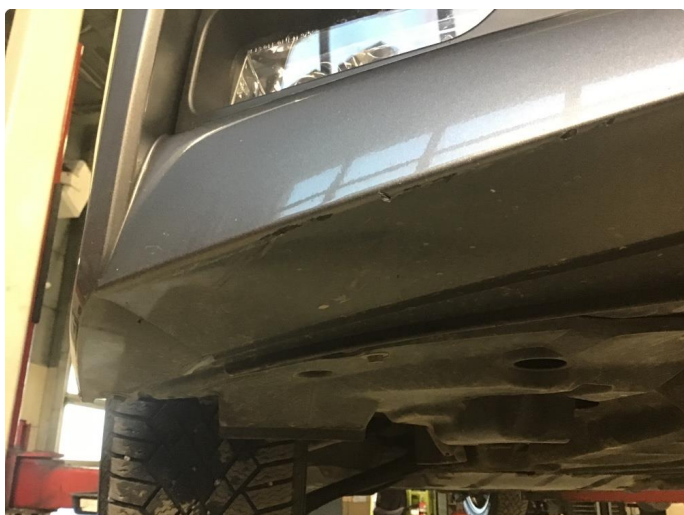
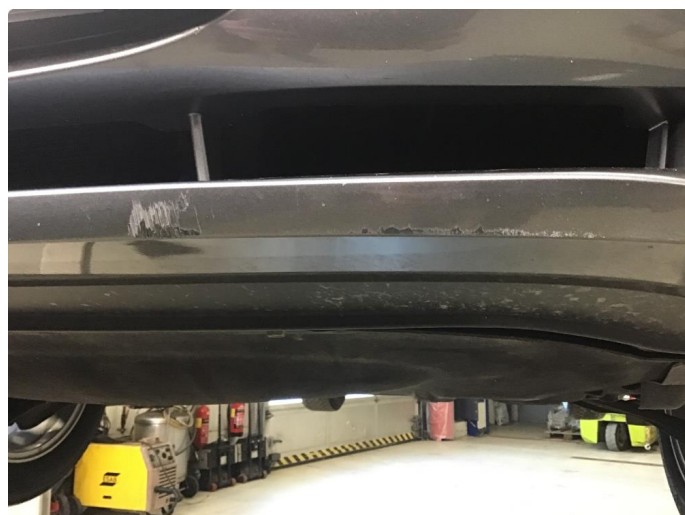
| Punkt | | Beskrivelse | Plassering |
|---|---|---|---|
| 1.2 | Støtfanger | skrubbskader underkant | foran |

1.2 Skrubbskader underkant
