SKODA OCTAVIA 150 HK AUTOMAT 4X4
TESTDATO: 07.01.2025
KODE: 1607994

PR66617	61 866 KM	13.12.2022 Førstegang registrert	Diesel
----------------	------------------	--	---------------

NBF Tilstandsrapport er utarbeidet av Norges Bilbransjeforbund og Forbrukerrådet.

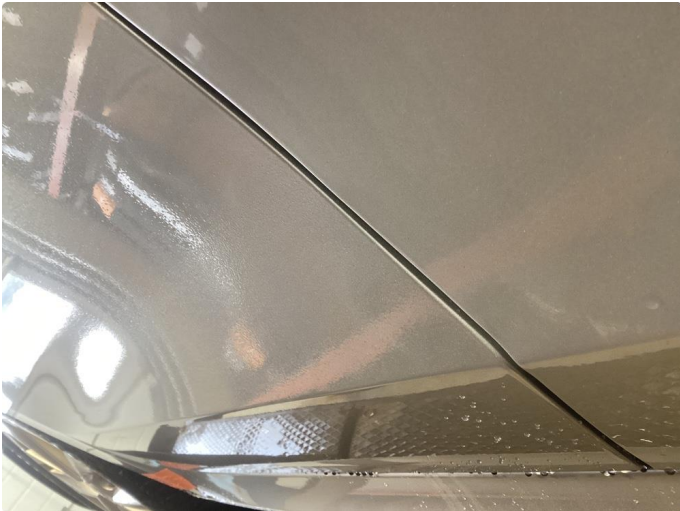
Punkt	Beskrivelse	Plassering
1. EKSTERIØR		
1.1 Lakk	Begge bakdører, baksjerner og støtfanger er omlakkert

1.1 Begge bakdører, bakskjermer og støtfanger er omlakkert
