AUDI A6 ALLROAD 4X4

TESTDATO: 20.05.2025

CHASSISNR: WAUZZZF27NN017959

NBF Tilstandsrapport er utarbeidet av Norges Bilbransjeforbund og Forbrukerrådet.

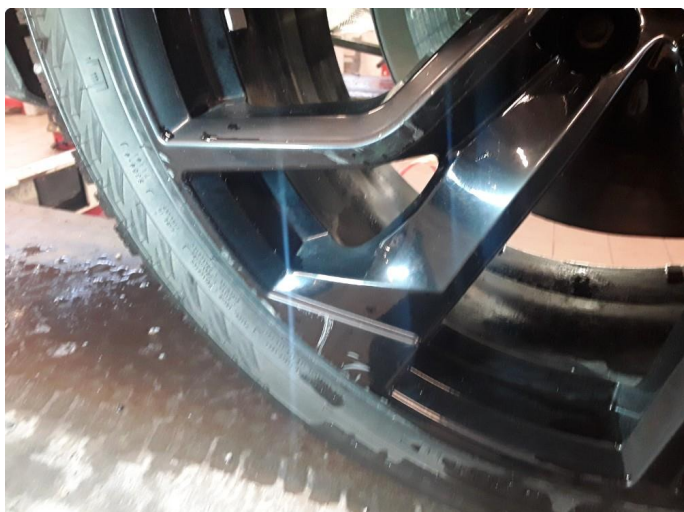
| Punkt | | Beskrivelse | Plassering |
|---|---|---|---|
| 1.2 | Dekk/Felger | 2 noe kantkjørte vinterfelger. | høyre |

1.2 2 noe kantkjørte vinterfelger.

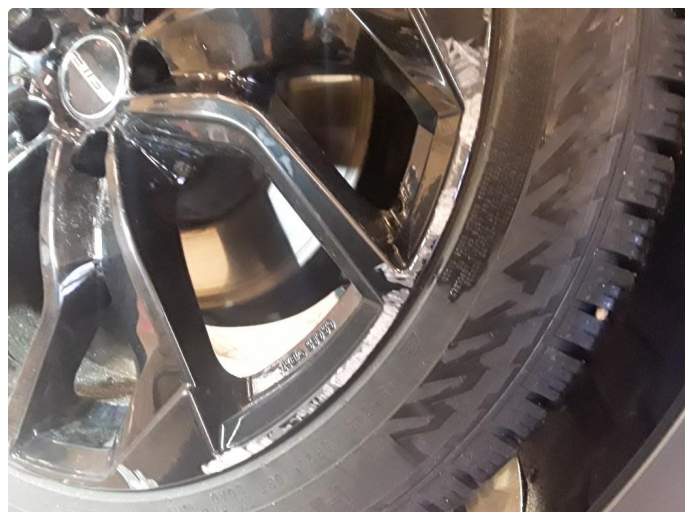
1.2 2 noe kantkjørte vinterfelger.
