TOYOTA COROLLA FORHJULSDRIFT

TESTDATO: 26.02.2025

CHASSISNR: SB1K93BE30E260361

NBF Tilstandsrapport er utarbeidet av Norges Bilbransjeforbund og Forbrukerrådet.

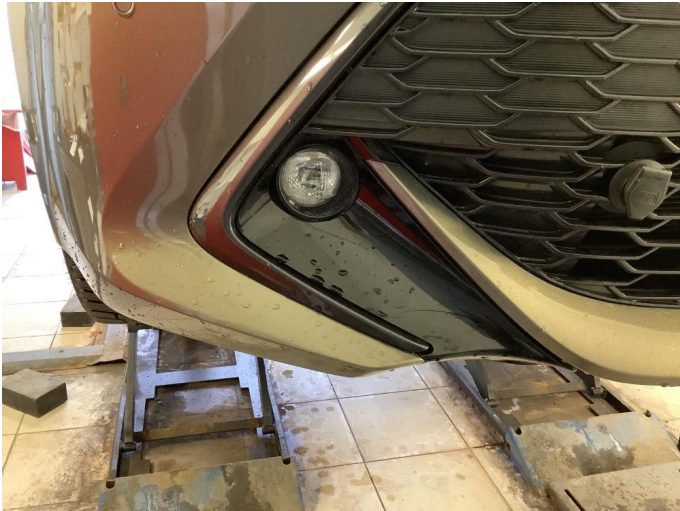
| Punkt | | Beskrivelse | Plassering |
|---|---|---|---|
| 1.1 | Støtfanger | lister skadet/mangler | |

1.1 Lister skadet/mangler

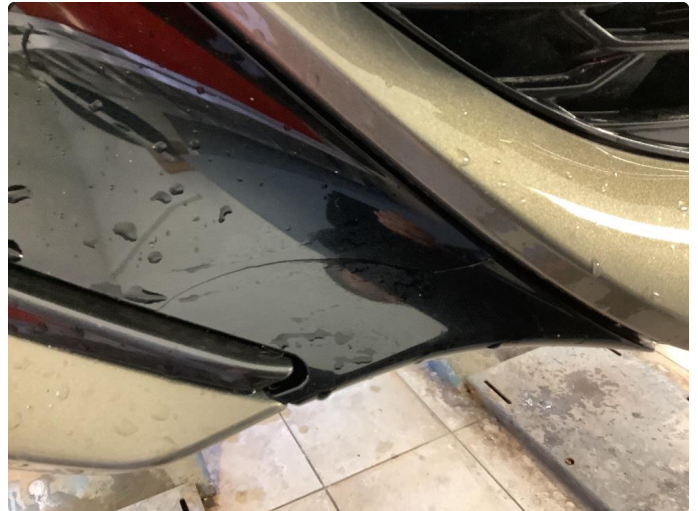
1.1 Lister skadet/mangler
