TOYOTA RAV4 4X4
TESTDATO: 29.01.2025
KODE: 1623772

AS67652	64 953 KM	29.11.2022 Førstegang registrert	Bensin/ Batteri
----------------	------------------	--	----------------------------

CHASSISNR: JTMGBRFV20D105308	BRUKTIMPORT: Nei
KJØRETØY: Personbil	FRIST FOR PKK: 29.11.2026

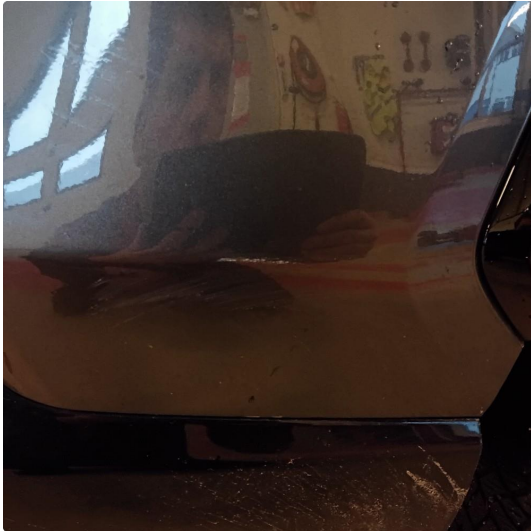
Punkt	Beskrivelse	Plassering
1. EKSTERIØR		
1.1	Terskler/innlastningssone	Riper på støtfanger.10.000kr
2. OPPLYSNINGER/KLARGJØRING		
2.1	Opplysninger	Bilen er våt og møkkete. Vanskelige å se eventuelle skader.

1.1 Riper på støtfanger.10.000kr
