VOLKSWAGEN ID.4 GTX 4X4

TESTDATO: 15.08.2025

NBF Tilstandsrapport er utarbeidet av Norges Bilbransjeforbund og Forbrukerrådet.

## OPPSUMMERT STATUS PÅ KJØRETØY

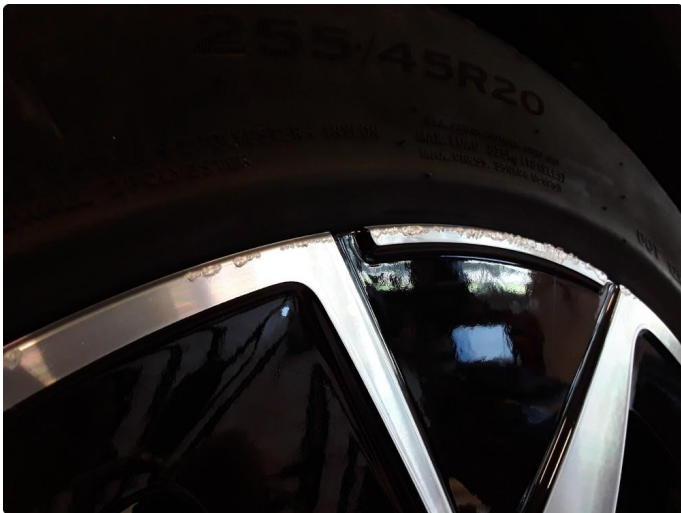
| Punkt | | Beskrivelse | Plassering |
|---|---|---|---|
| 1.2 | Dekk/Felger | Noe kantkjørt sommerfelg. | høyre bak |

1.2 Noe kantkjørt sommerfelg.
