SKODA SUPERB 200 HK AUTOMAT 4X4

TESTDATO: 29.07.2025

BU34925

NBF Tilstandsrapport er utarbeidet av Norges Bilbransjeforbund og Forbrukerrådet.

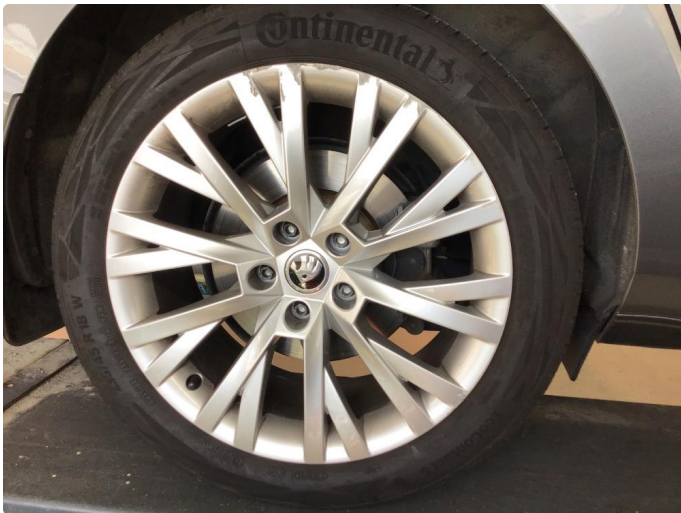
| Punkt | | Beskrivelse | Plassering |
|---|---|---|---|
| 1.1 | Dekk/Felger | kantkjørt felg | |

1.1 Kantkjørt felg

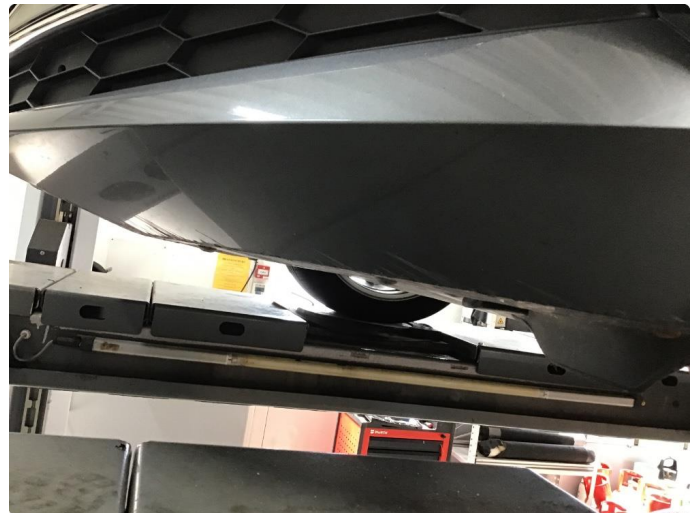
| Punkt | | Beskrivelse | Plassering |
|---|---|---|---|
| 1.2 | Støtfanger | skrubbskader underkant | |

1.2 Skrubbskader underkant
