SKODA ENYAQ BAKHJULSDRIFT

TESTDATO: 21.08.2025

CHASSISNR: TMBJC9NY4MF013576

NBF Tilstandsrapport er utarbeidet av Norges Bilbransjeforbund og Forbrukerrådet.

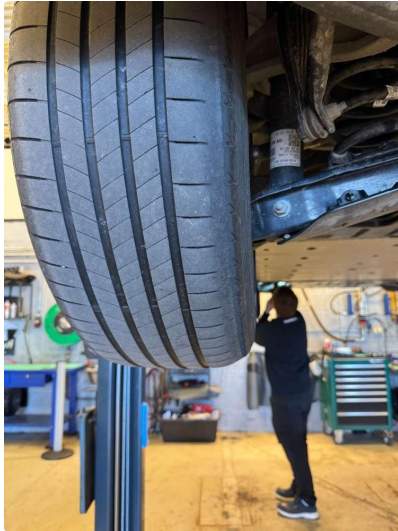
| Punkt | Beskrivelse | Plassering |
|---|---|---|
| 1.1 Dekk/Felger | skjev slitasje på sommerdekk, Utbedret før salg | begge foran - begge bak |

1.1 Skjev slitasje på sommerdekk, Utbedret før salg
