VOLVO V60 4X4
TESTDATO: 31.03.2025
KODE: 1678817

YU48402	135 859 KM	24.07.2019 Førstegang registrert	Bensin/ Batteri
----------------	-------------------	--	----------------------------

NBF Tilstandsrapport er utarbeidet av Norges Bilbransjeforbund og Forbrukerrådet.

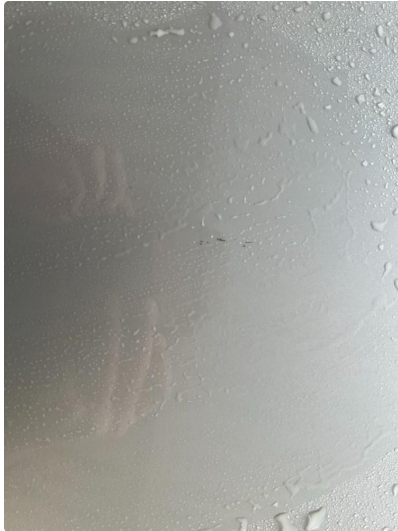
Punkt	Beskrivelse	Plassering
1. EKSTERIØR		
1.1 Panser	Normal bruksslitasje innvendig og utvendig	foran
2. MOTOR		
2.1 Service	PKK-kontroll/Utføres

1.1 Normal bruksslitasje innvendig og utvendig
