AUDI E-TRON 4X4

TESTDATO: 24.03.2025

CHASSISNR: WAUZZZGE7NB030575

NBF Tilstandsrapport er utarbeidet av Norges Bilbransjeforbund og Forbrukerrådet.

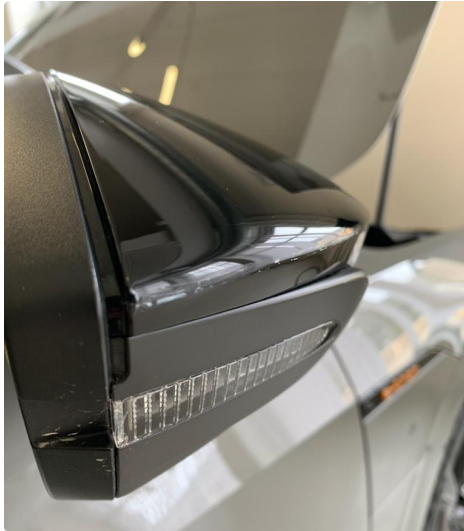
| Punkt | | Beskrivelse | Plassering |
|---|---|---|---|
| 1.2 | Speil | Lite hakk og ripe høyre speilhus. | |

1.2 Lite hakk og ripe høyre speilhus.

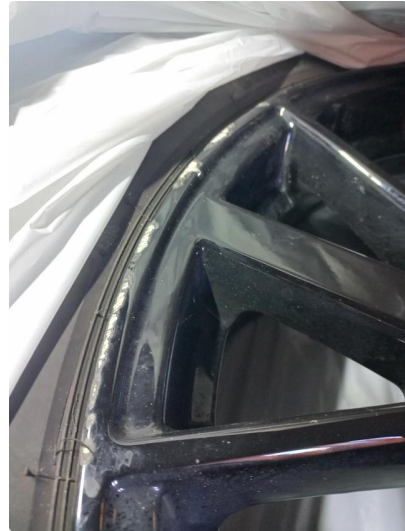
| Punkt | | Beskrivelse | Plassering |
|---|---|---|---|
| 1.3 | Dekk/Felger | Noe kantkjørt sommerfelg. | |

1.3 Noe kantkjørt sommerfelg.

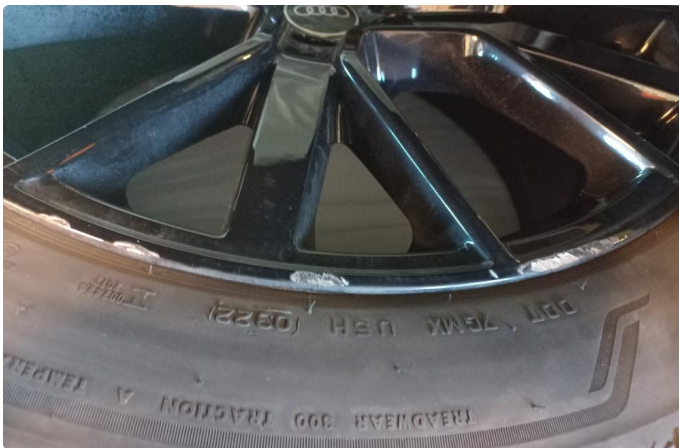
1.3 Noe kantkjørt sommerfelg.
