VOLKSWAGEN PASSAT 190 HK AUTOMAT 4X4
TESTDATO: 07.03.2025
KODE: 1659616

NBF Tilstandsrapport er utarbeidet av Norges Bilbransjeforbund og Forbrukerrådet.

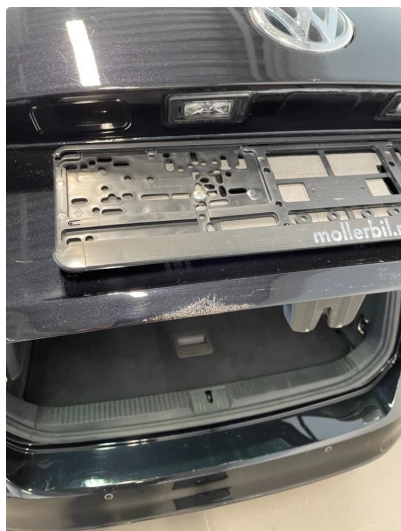
Bilen leveres med bruksmerker beskrevet i rapport, og i henhold til NBF sine retningslinjer for normal slitasje.
 Bilen har ikke komplett dokumentert servicehistorikk.
 Slitasje bak ved innlastingsone.
 Lakkfeil/skade nederst på bakluke (se bilde)
