Tilstandsrapport

MERKE:	Renault	ANTALL NØKLER:	2	BRUKT IMPORTERT:	Nei
MODELL:	Captur	ANTIRUSTGARANTI:	Ja	REGISTERREIM SKIFTET, DATO:	
VARIANT:	Intens NAVI-KAMERA-4	MOTOR, SYL VOLUM:	1.4 AUT	REGISTERREIM SKIFTET, KM:	0
DRIVHJUL:	Forhjulsdrift	MOTOR, EFFEKT:	150	SISTE SERVICE:	14.08.2023
GIRTYPE:	Automat	DRIVSTOFF:	Bensin	PKK UTFØRT:	
KJENNEMERKE:	VJ19739	TRIMMET/CHIPTUNET:	Nei	SERVICEHEFTE/SERVICER FULGT:	Ja
UNDERST. NR.:	VF1R8700364640342			VOGNMAPPE M/INSTRUKSJONS BOK:	Ja
KILOMETERSTAND:	46 082	BEKREFTET KM:	Ja	TIDLIGERE STØRRE SKADE:	Nei
ÅRSMODELL:	2020	KOLL. PUTER UTKOBLET:	Nei	TIDLIGERE ANNEN ENN NORMAL BRUK:	Nei
REG. FØRSTE GANG:	07.05.2020	HEFTELSER:	Nei	RAPPORT DATO:	13.02.2025

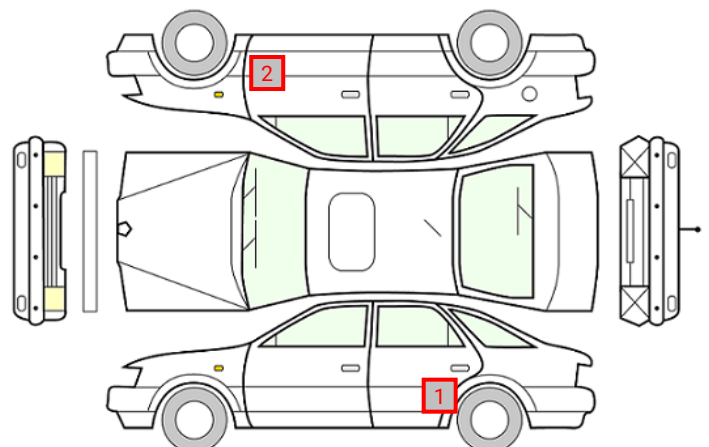
SKADETEGNING:

SAMLET VURDERING	MERKNADER - BEDRE ENN SAMLET VURDERING	MERKNADER - SVAKERE ENN SAMLET VURDERING
		C Dører/bakluke: Dør høyre fram. Liten p-bulk. C Dører/bakluke: Dør venstre bak. Liten p-bulk.
