AUDI Q2 150 HK AUTOMAT FORHJULSDRIFT
TESTDATO: 14.03.2025
KODE: 1654261

KJ54770	12 797 KM	24.08.2021 Førstegang registrert	Bensin
----------------	------------------	--	---------------

NBF Tilstandsrapport er utarbeidet av Norges Bilbransjeforbund og Forbrukerrådet.

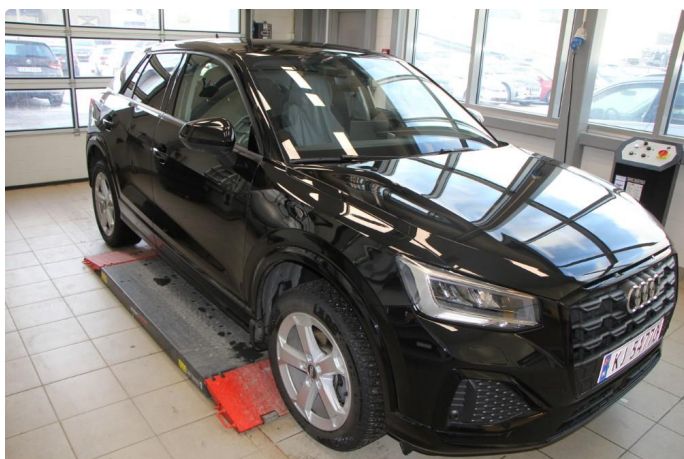
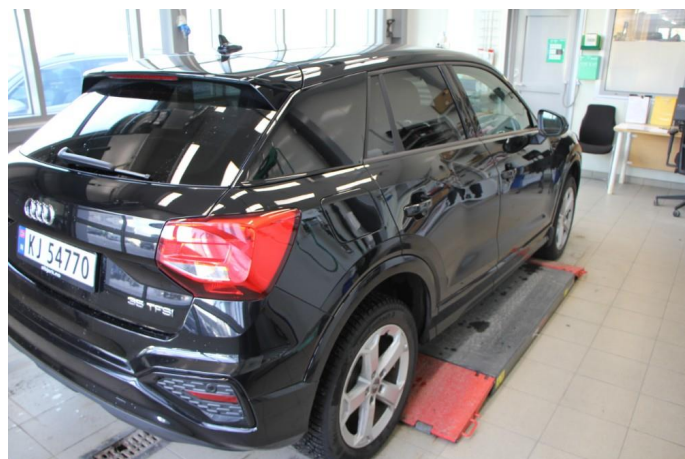
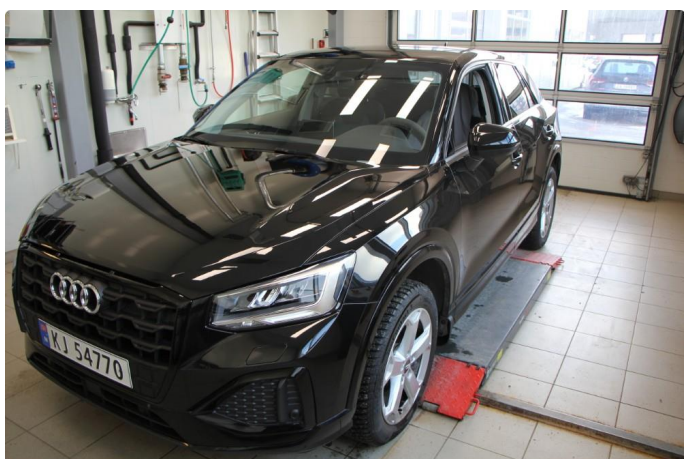
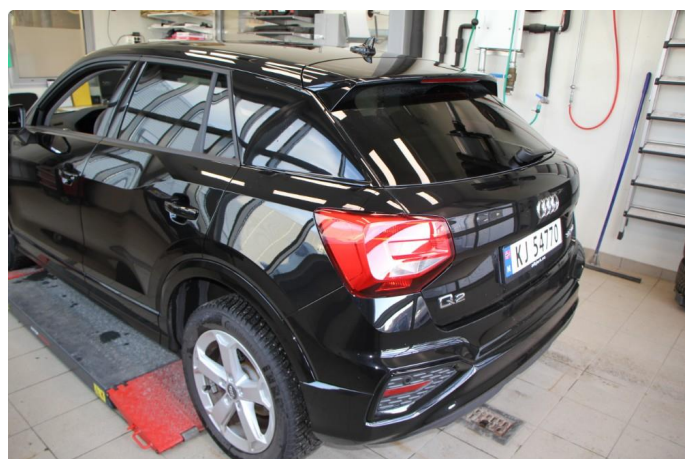
Punkt	Beskrivelse	Plassering
1. EKSTERIØR		
1.1 Lakk	Noen få små sår/riper rundt om på bil. Bedre enn normalt for km.	
1.2 Tak	omlakkert.Ser ok ut.
