EKSISTERENDE SITUASJON

Fasadeendringer:

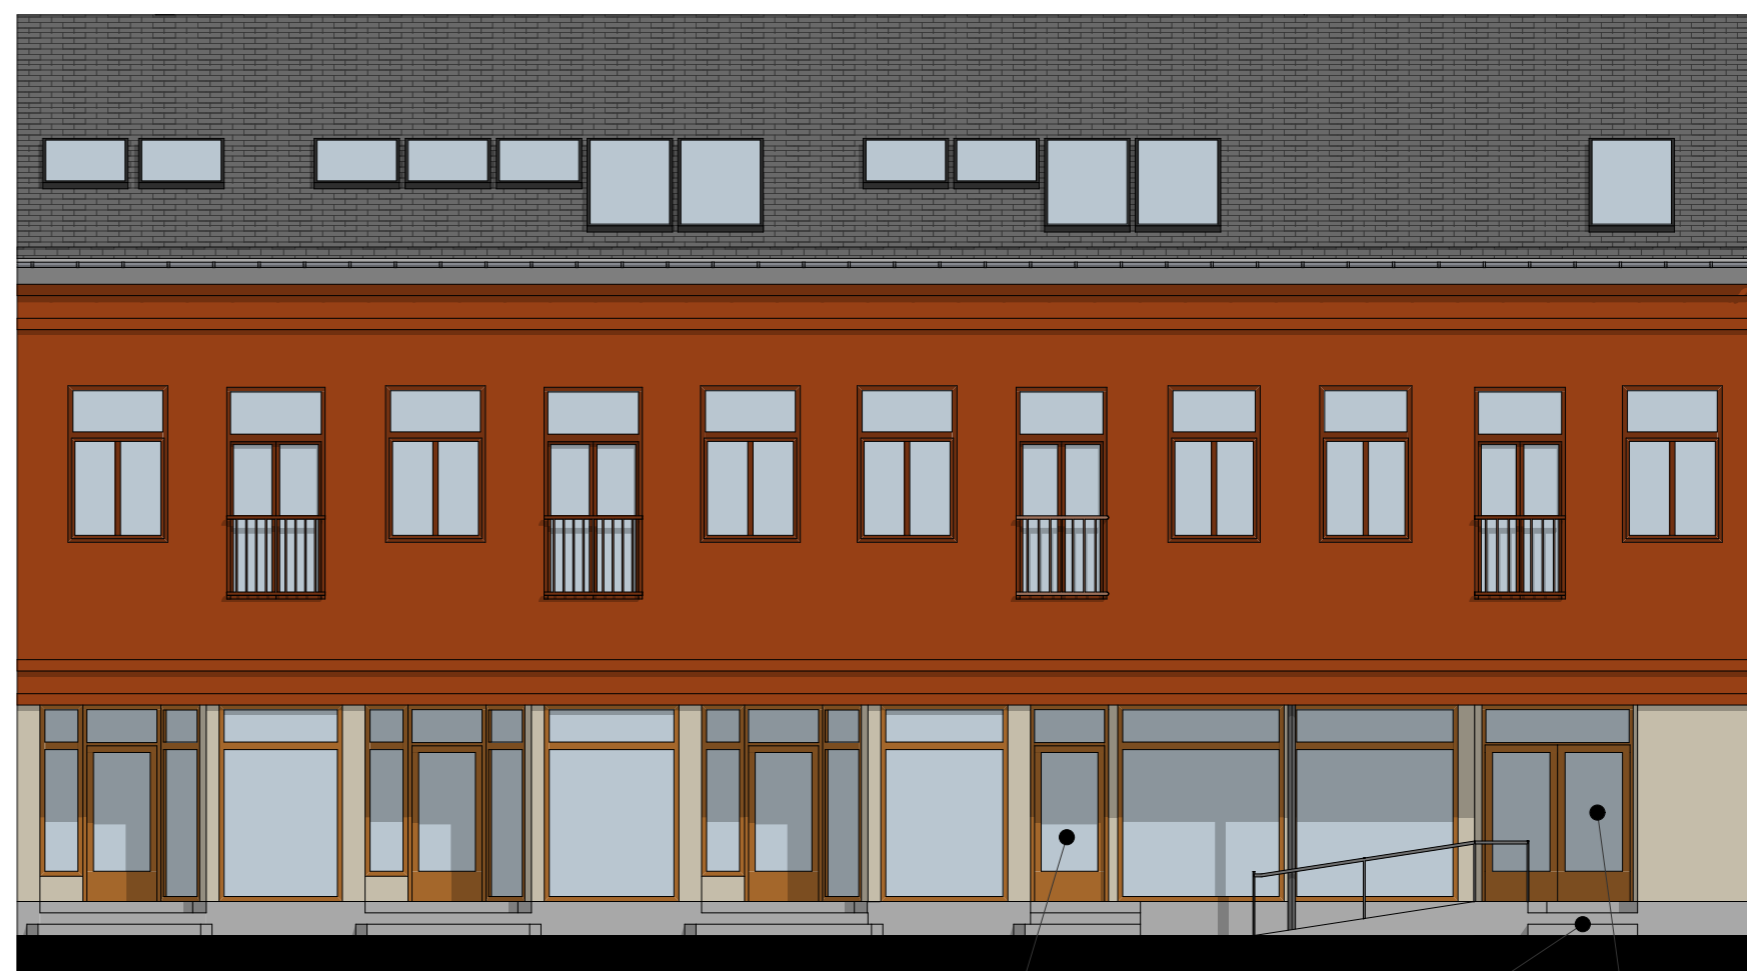
1:100 Fasade nordvest

- Baldakin over 1. etasje fjernes
- Kledning 2. etasje endres til pusset fasade i en rødbrun farge
- Vinduer erstattes med krysspostvinduer
- 4 vinduer erstattes med franske balkonger
- Det settes inn takvinduer i loftsetasjen
- Inngangssituasjonen til de nye leilighetene (helt til høyre) endres, dagens rampe justeres og det etableres trapp
- Det settes inn en dør i glassfasaden i næringslokalet til høyre

Ny dør og nye trinn inn til næringslokale

Nye trinn, rampe tilpasses

Inngangsparti til leiligheter utbedres
