**BMW X5 4X4**
**TESTDATO: 26.02.2025**
**KODE: 1598437**

<b>BT81935</b>	<b>69 094 KM</b>	<b>07.06.2018</b> Førstegang registrert	<b>Bensin/ Batteri</b>
----------------	------------------	--	----------------------------

NBF Tilstandsrapport er utarbeidet av Norges Bilbransjeforbund og Forbrukerrådet.

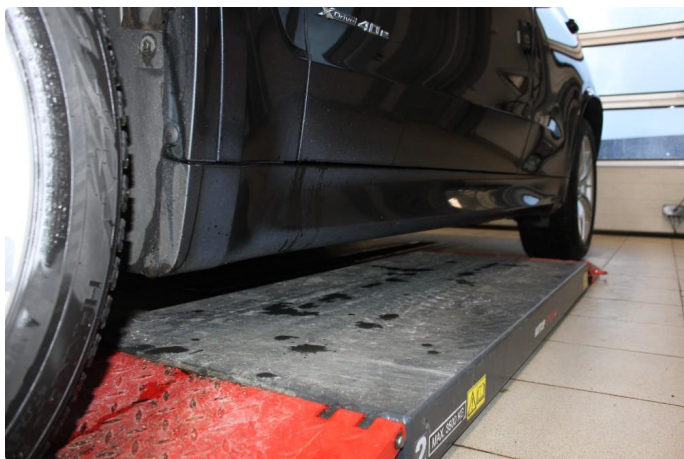
Punkt	Beskrivelse	Plassering
<b>1. EKSTERIØR</b>		
1.1 Lakk	Noen få små sår/riper rundt om på bil, bedre enn normalt for km. Noe lakkslitasje på nedre del av dør foran begge sider, normalt da bil ikke har skvettlapper.

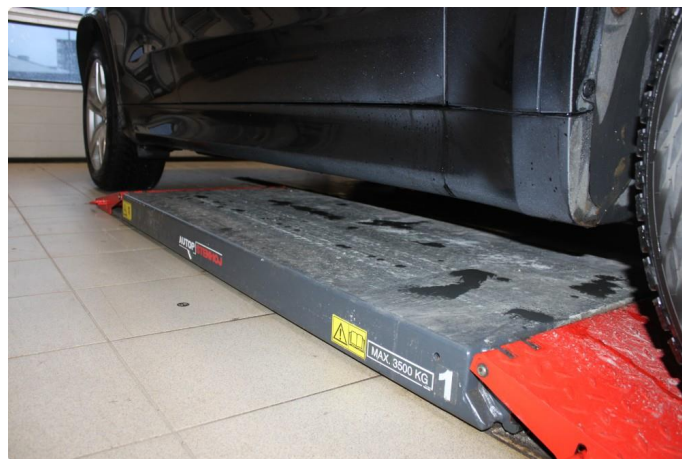
1.1 Noen få små sår/riper rundt om på bil, bedre enn normalt for km. Noe lakkslitasje på nedre del av dør foran begge sider, normalt da bil ikke har skvettlapper.

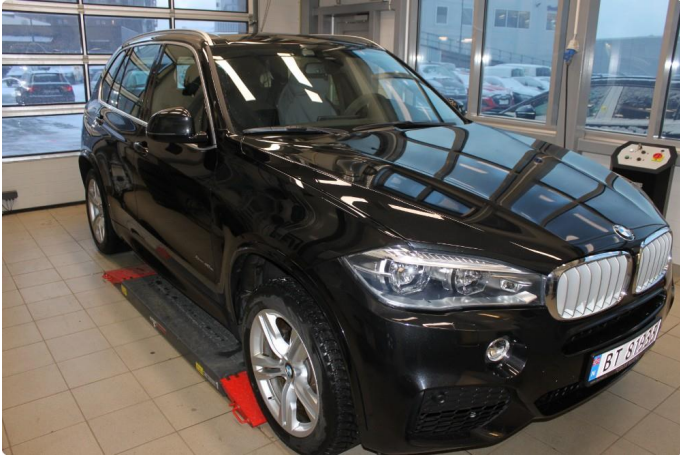
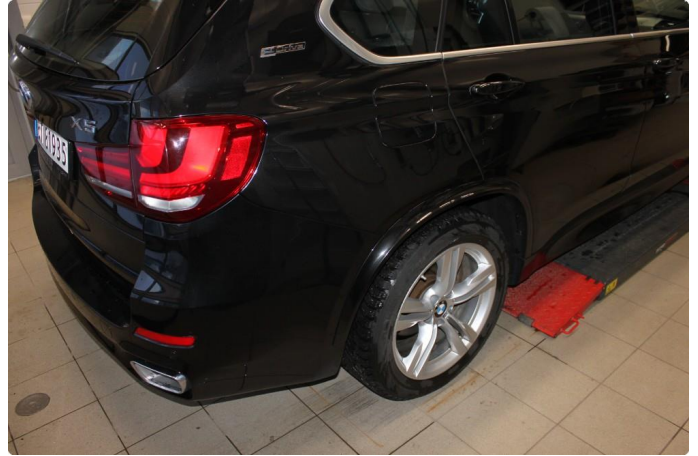
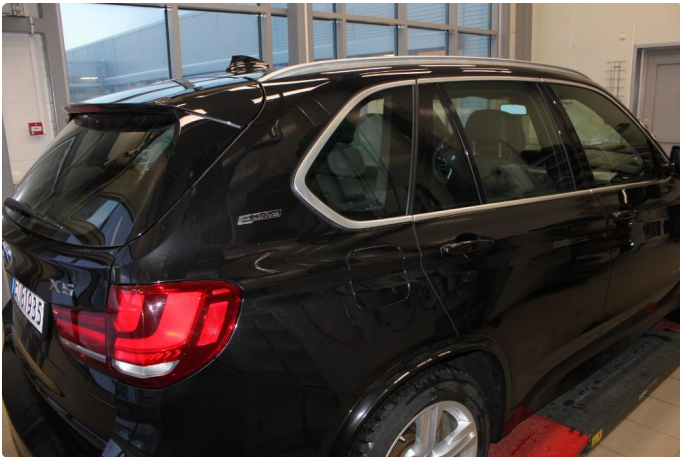
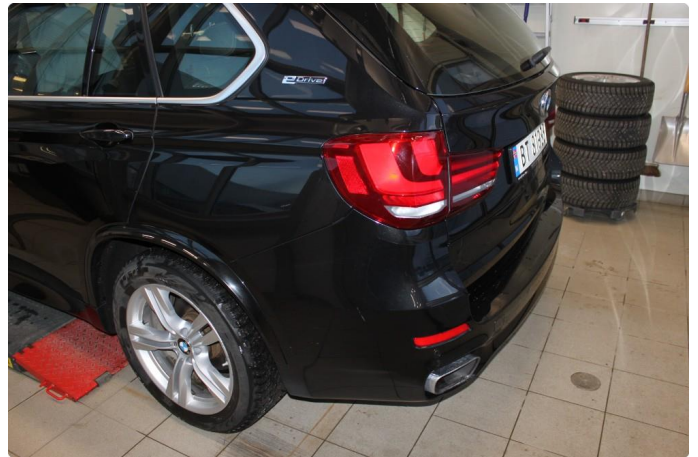
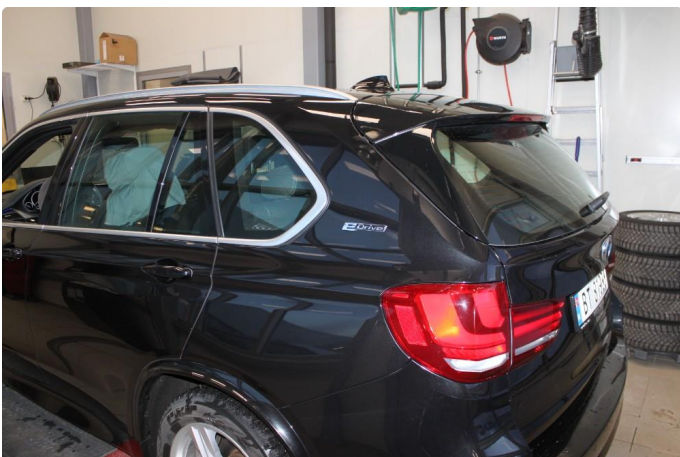
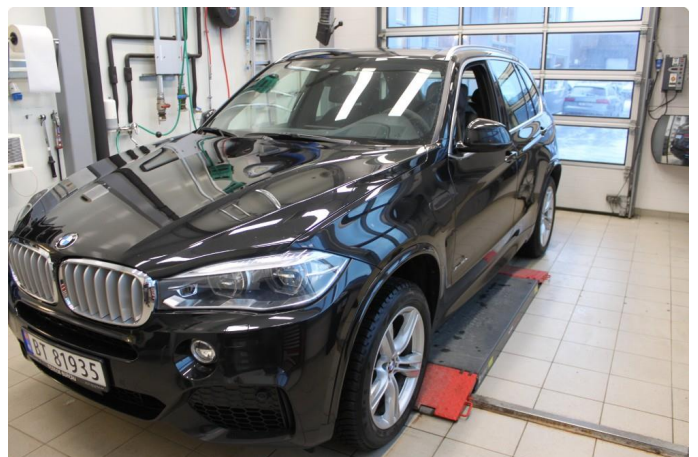
1.1 Noen få små sår/riper rundt om på bil, bedre enn normalt for km. Noe lakkslitasje på nedre del av dør foran begge sider, normalt da bil ikke har skvettlapper.
