VOLKSWAGEN PASSAT GTE FORHJULSDRIFT

TESTDATO: 16.05.2025

CHASSISNR: WVVZZZ3CZNE040396

NBF Tilstandsrapport er utarbeidet av Norges Bilbransjeforbund og Forbrukerrådet.

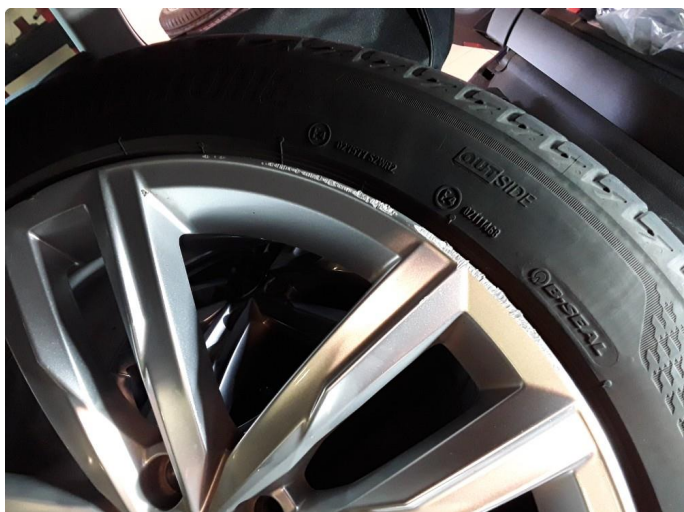
| Punkt | | Beskrivelse | Plassering |
|---|---|---|---|
| 1.2 | Dekk/Felger | Noe kantkjørt sommerfelg. | |

1.2 Noe kantkjørt sommerfelg.

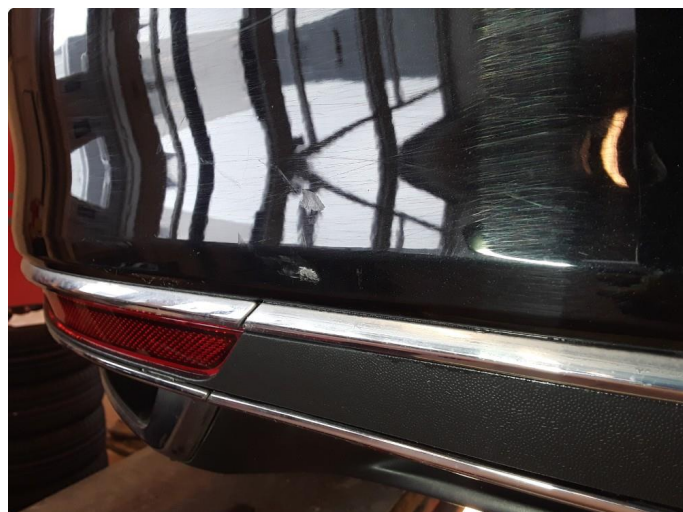
| Punkt | | Beskrivelse | Plassering |
|---|---|---|---|
| 1.3 | Støtfanger | Liten bulk / sår. | bak |

1.3 Liten bulk / sår.

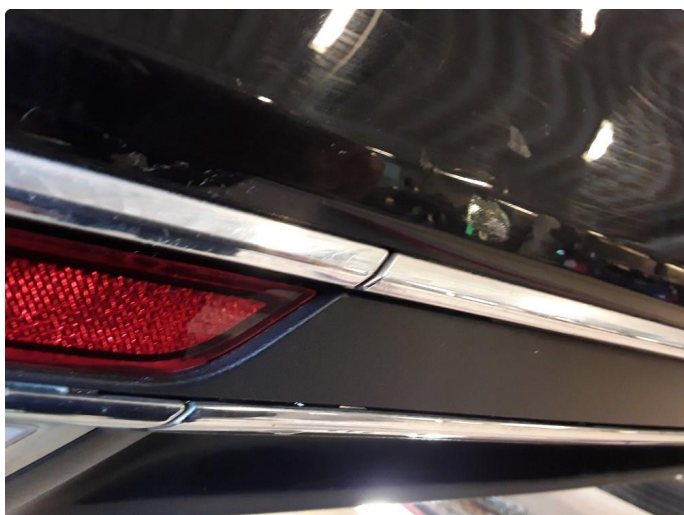
1.3 Liten bulk / sår.
