MAZDA MX-30 FORHJULSDRIFT

TESTDATO: 20.08.2025

EE17264

NBF Tilstandsrapport er utarbeidet av Norges Bilbransjeforbund og Forbrukerrådet.

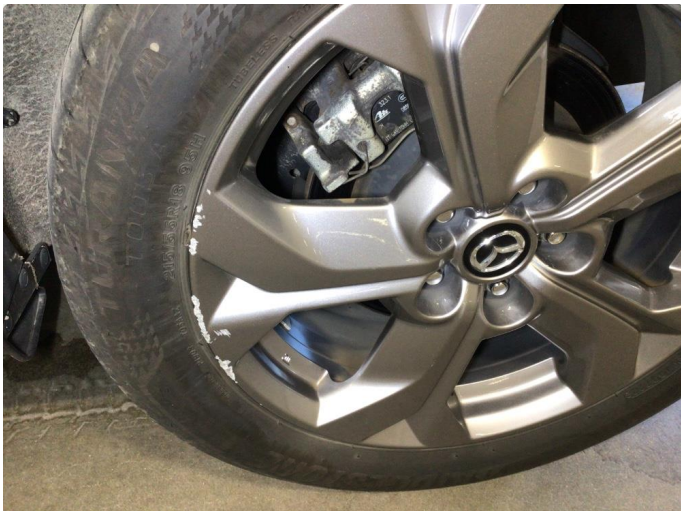
| Punkt | Beskrivelse | Plassering |
|---|---|---|
| 1.1 Dekk/Felger | Kantkjørt en sommerfelg | |

1.1 Kantkjørt en sommerfelg
