**PORSCHE CAYENNE 4X4**
**TESTDATO: 07.06.2025**
**KODE: 1657782**

**DR56884**

NBF Tilstandsrapport er utarbeidet av Norges Bilbransjeforbund og Forbrukerrådet.

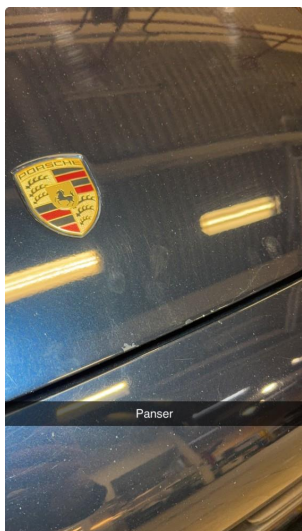
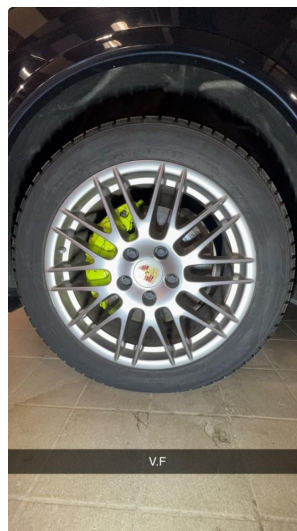
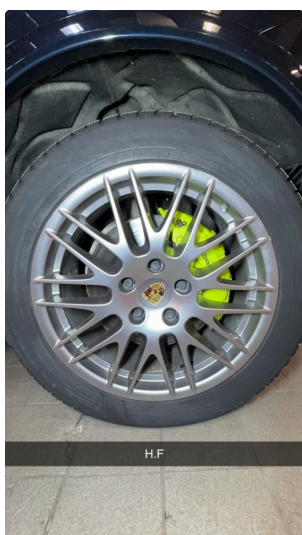
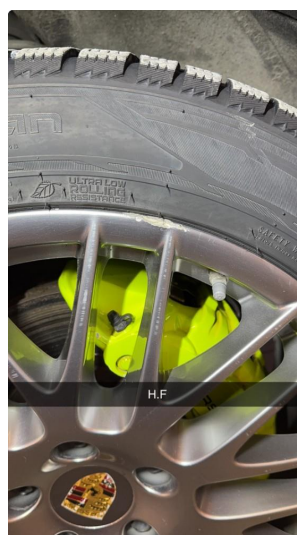
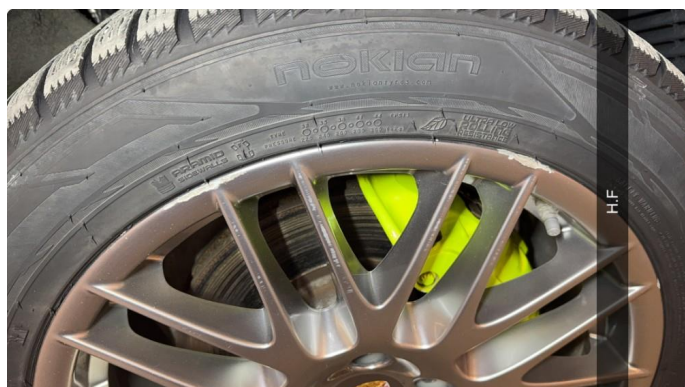
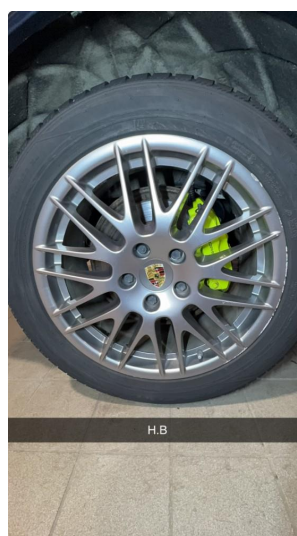
| Punkt | | Beskrivelse | Plassering |
|---|---|---|---|
| 1.1 | Lakk | Normal bruksslitasje | |
| 1.2 | Panser | Klarlakk flasser på små steder | |
