NAF Bruktbiltest

Testdato
03.09.2024

Bilmerke	Porsche	Motorstørrelse	cm ³
Modell	Taycan 4	Motoreffekt	175 kW
Type	Y1A	Aksler i drift	2
Registreringsnr.	EE11986	Drivstofftype	Elektrisk
Understellsnr.	WP0ZZZY1ZNSA65169	Kjøretøygruppe	101
Km.stand.	29936	Bruktimportert	Nei
Farge	Svart	Registreringsår	2022
		Registrert første gang	09.06.2022

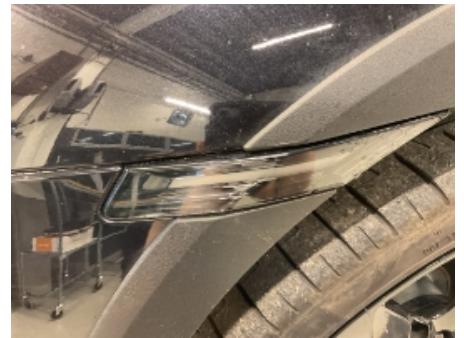
18. Lys

Ref.Id	Opplysning	Resultat	Beskrivelse
17.29	Lys	Krakelert lykteglass	Venstre sideblinklys
23.4	Full systemskann	Det finnes feilkoder, se rapport	
23.6		Etter avtale med kunde er feilkode/r slettet, feilsøking må påregnes dersom feilkode dukker opp igjen	
66.10	Felg	Ripe/slitasje på felg	
81.9	Frontrute	Noe steinsprut	
86.16	Lakk / karosseri utvendig	Lakkriper:	Støtfanger foran
86.17		Diverse småbulker/lakkriper	
86.27		Vanskelig å vurdere fordi bilen er:	våt
