VOLVO XC90 4X4

TESTDATO: 27.05.2025

PA21263

NBF Tilstandsrapport er utarbeidet av Norges Bilbransjeforbund og Forbrukerrådet.

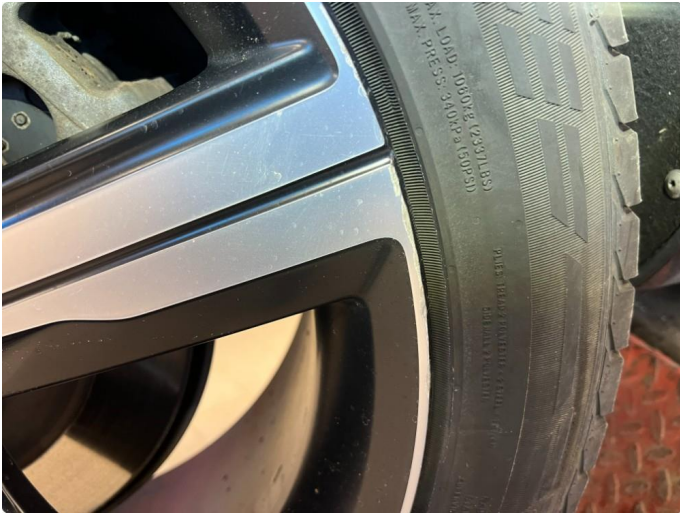
| Punkt | | Beskrivelse | Plassering |
|---|---|---|---|
| 1.2 | Dekk/Felger | kantkjørt felg | begge bak |

1.2 Kantkjørt felg

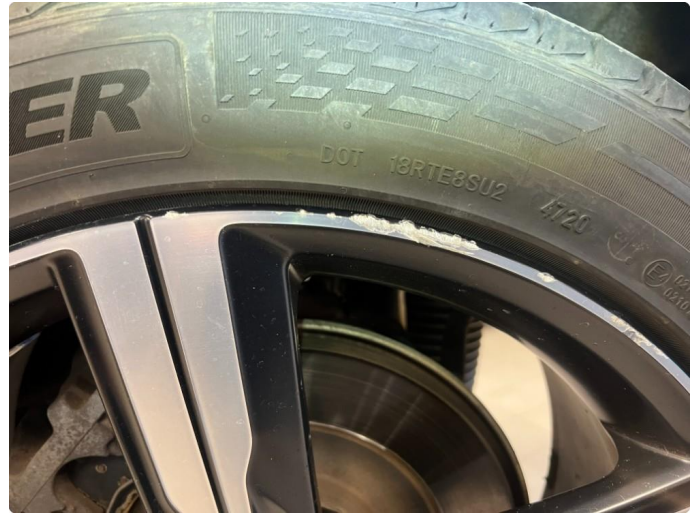
1.2 Kantkjørt felg
