MAZDA 3 150 HK AUTOMAT FORHJULSDRIFT

TESTDATO: 27.06.2025

FT56236

NBF Tilstandsrapport er utarbeidet av Norges Bilbransjeforbund og Forbrukerrådet.

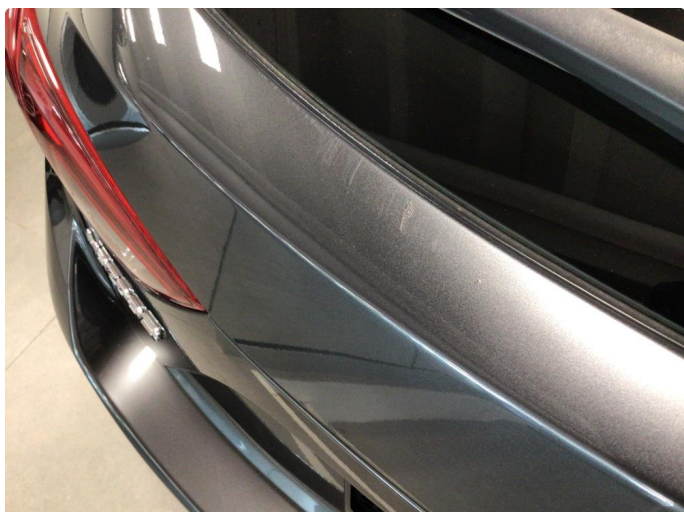
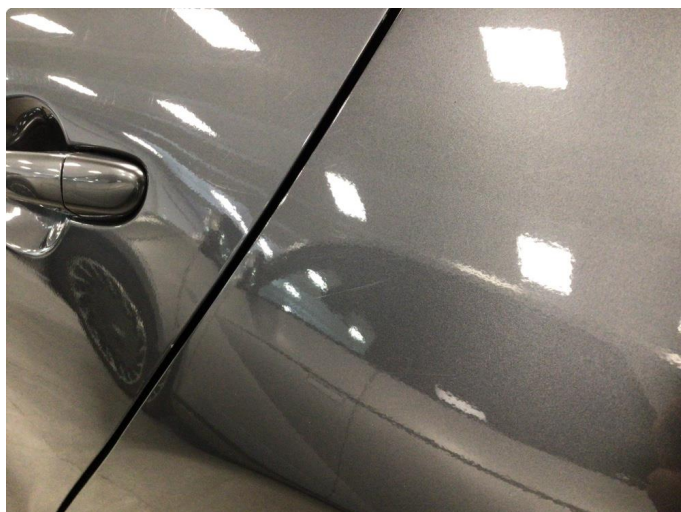
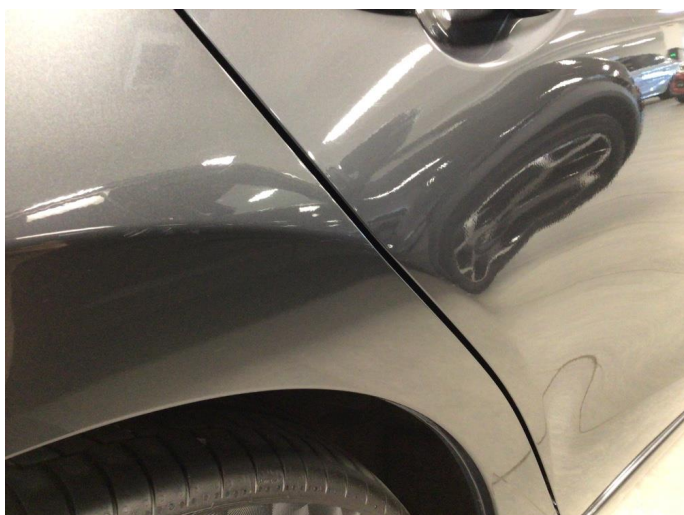
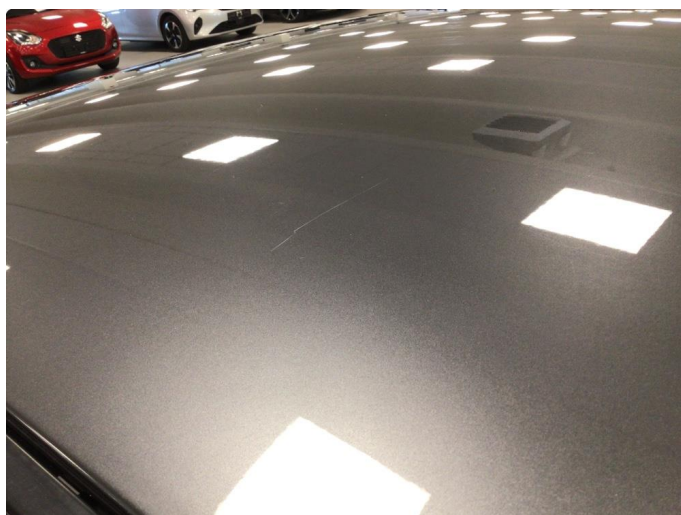
| Punkt | Beskrivelse | Plassering |
|---|---|---|
| 1.1 Lakk | Litt riper rundt på bil, anses som normal bruksslitasje | |

1.1 Litt riper rundt på bil, anses som normal bruksslitasje

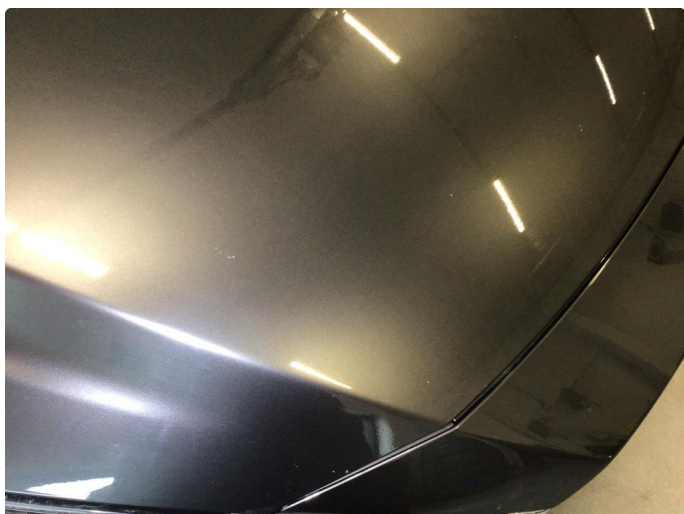
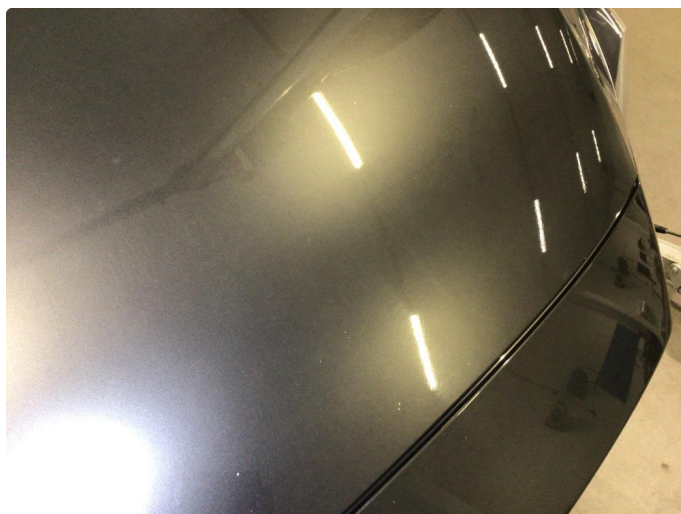
| Punkt | Beskrivelse | Plassering |
|---|---|---|
| 1.2 Panser | Noe steinsprut på panser er utbedret med smart repair | |

1.2 Noe steinsprut på panser er utbedret med smart repair

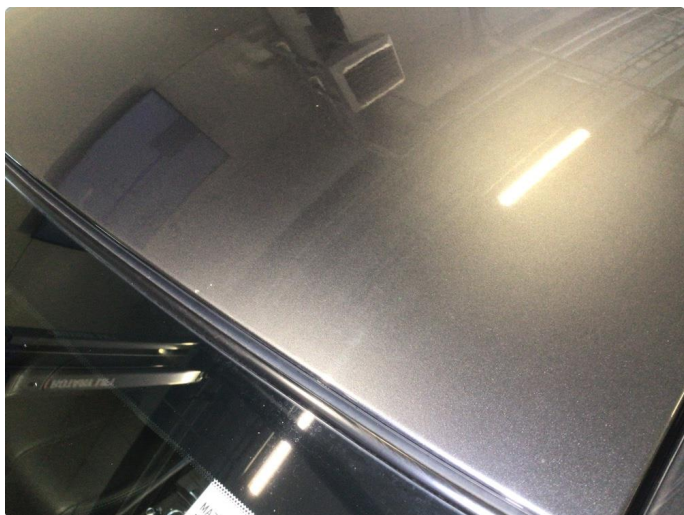
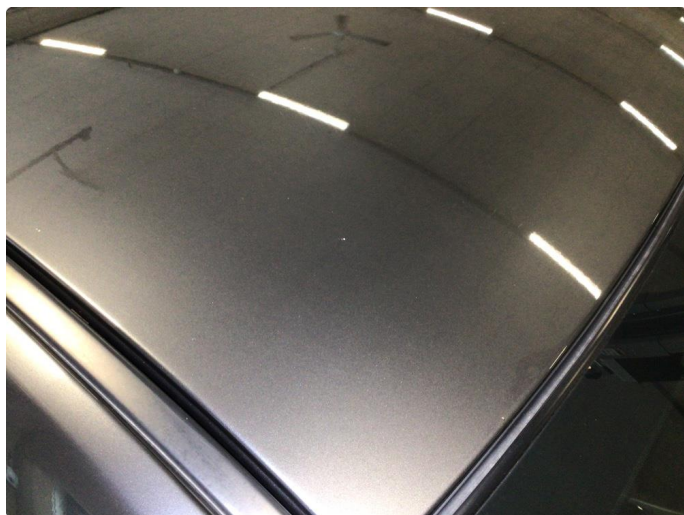
| Punkt | Beskrivelse | Plassering |
|---|---|---|
| 1.3 Tak | Noe steinsprut på tak er utbedret med smart repair | |

1.3 Noe steinsprut på tak er utbedret med smart repair
