# NAF Bruktbiltest

Testdato  
05.02.2025

| <b>Bilmerke</b> | Audi | <b>Motorstørrelse</b> | 3993 cm <sup>3</sup> |
| <b>Modell</b> | S8 | <b>Motoreffekt</b> | 382 kW |

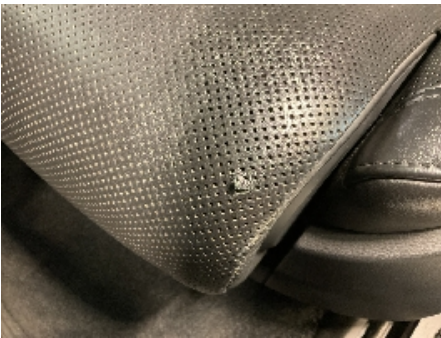
16. Seter

| Ref.Id | Opplysning | Resultat | Beskrivelse |
|---|---|---|---|
| 98.9 | Seter | * Liten skade i VF sete | |

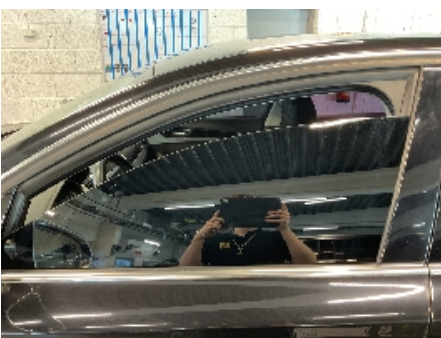
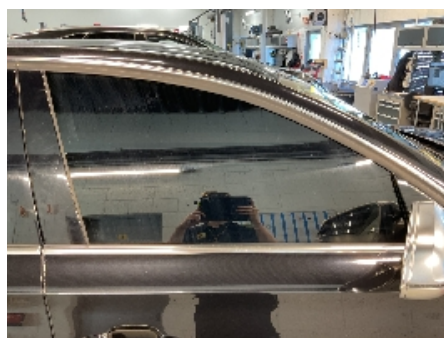
22. Siderute/bakrute

| Ref.Id | Repareres | Resultat | Beskrivelse |
|---|---|---|--|
| 82.9 | Siderute/bakrute | Ulovlig film eller tape på ruter: | Venstre fordør, Høyre fordør |

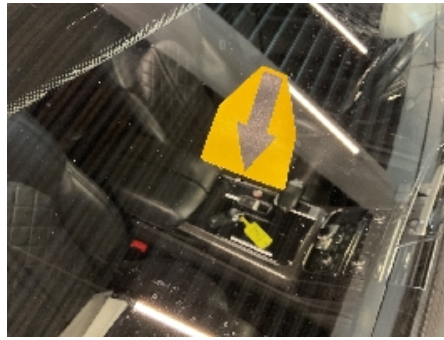
26. Frontrute

| Ref.Id | Repareres | Resultat | Beskrivelse |
|---|---|---|--|
| 81.2 | Frontrute | En eller flere steinsprutrosetter som ikke er utbedret<br>• Reparasjonsmetode: Reparasjon | |

| Ref.Id | Opplysning | Resultat | Beskrivelse |
|---|---|---|---|
| 81.9 | Frontrute | Noe steinsprut | |

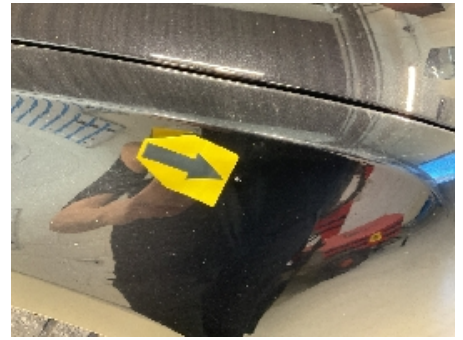
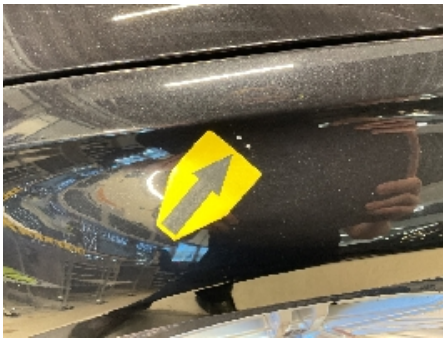
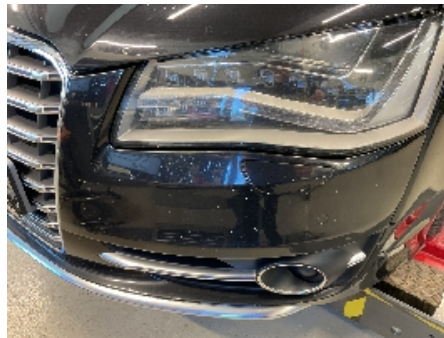
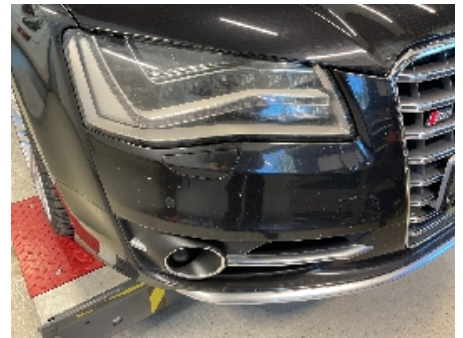
27. Lakk / karosseri utvendig

| Ref.Id | Repareres | Resultat | Beskrivelse |
|---|---|---|--|
| 86.11 | Lakk / karosseri utvendig | Steinsprut/lakksår | Venstre forskjerm, Høyre forskjerm, Støtfanger foran |
| 86.15 | | * Mangler deksel til taukrok bak | |

| Ref.Id | Opplysning | Resultat | Beskrivelse |
|---|---|---|---|
| 86.17 | Lakk / karosseri utvendig | Diverse småbulker/lakkriper | |

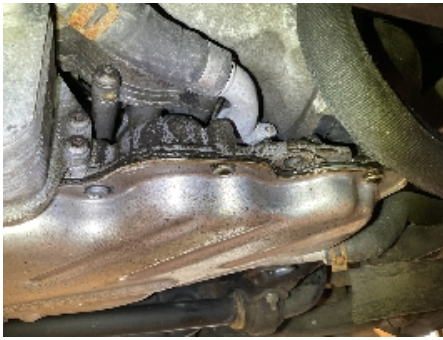
**37. Utvendig tilstand motor**

| Ref.Id | Repareres | Resultat | Beskrivelse |
|---|---|---|--|
| 28.1 | Utvendig tilstand motor | Oljekkasje på motor - rengjør før nærmere kontroll | |

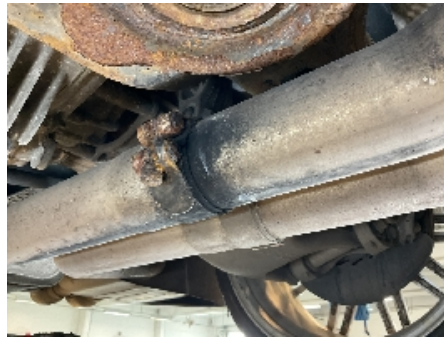
**38. Eksosanlegg**

| Ref.Id | Repareres | Resultat | Beskrivelse |
|---|---|---|--|
| 33.2 | Eksosanlegg | Lekkasje: | Midtre eksosrør |
