VOLKSWAGEN ID.BUZZ CARGO BAKHJULSDRIFT

TESTDATO: 11.04.2025

CHASSISNR: WV1ZZZEB2RH005880

NBF Tilstandsrapport er utarbeidet av Norges Bilbransjeforbund og Forbrukerrådet.

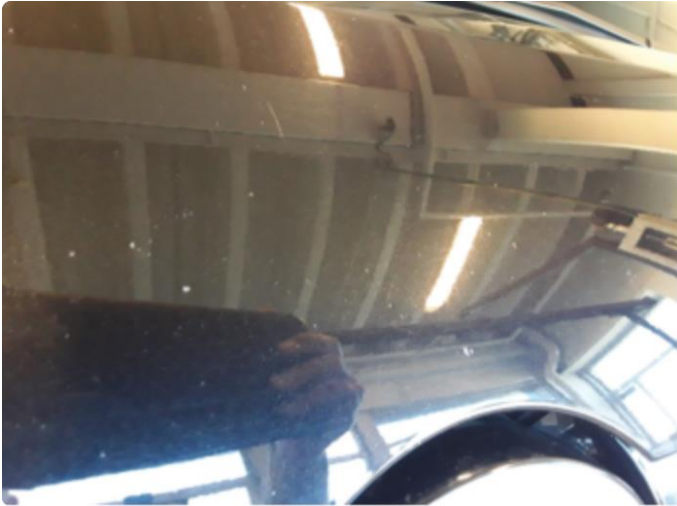
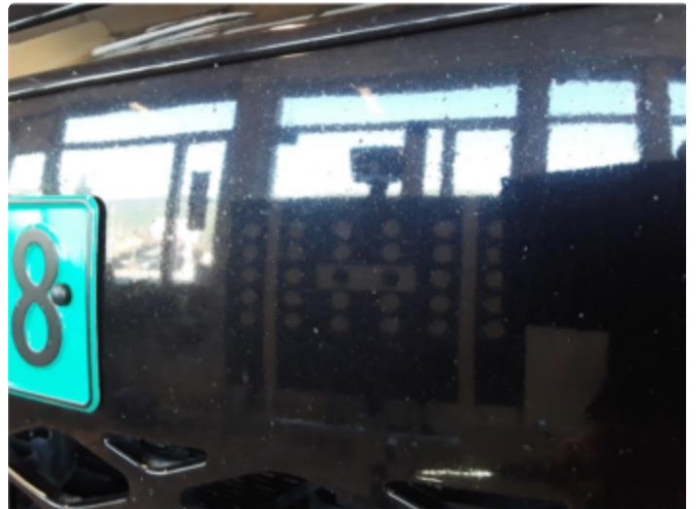
| Punkt | Beskrivelse | Plassering |
|---|---|---|
| 1.1 Lakk | Noe steinsprut i front. | |

1.1 Noe steinsprut i front.

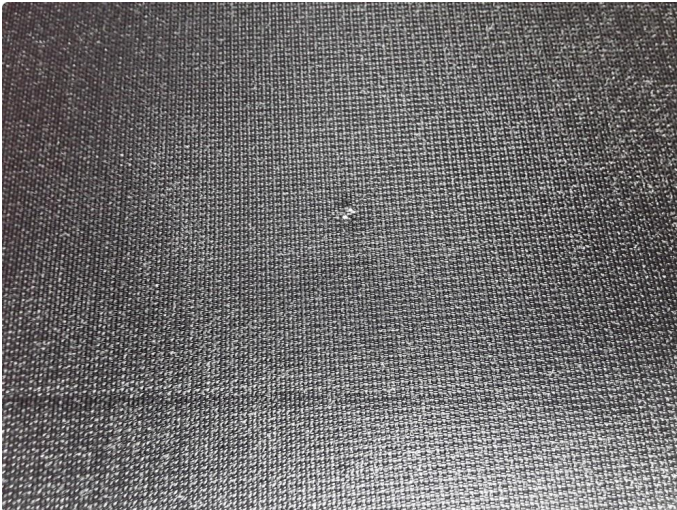
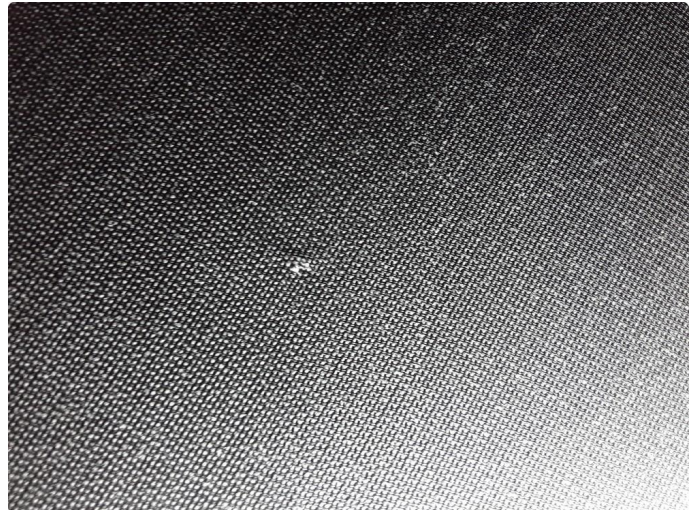
| Punkt | Beskrivelse | Plassering |
|---|---|---|
| 2.1 Seter | Lite sår i setetrekk. | venstre foran |

2.1 Lite sår i setetrekk.
