VOLKSWAGEN ID.5 GTX 4X4

TESTDATO: 27.02.2025

NBF Tilstandsrapport er utarbeidet av Norges Bilbransjeforbund og Forbrukerrådet.

## OPPSUMMERT STATUS PÅ KJØRETØY

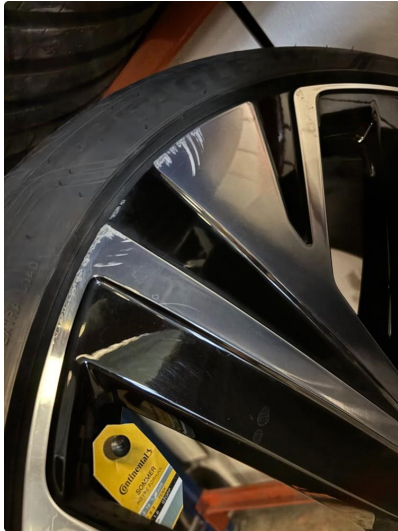
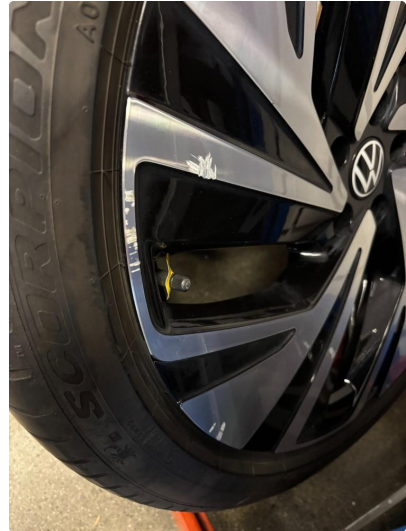
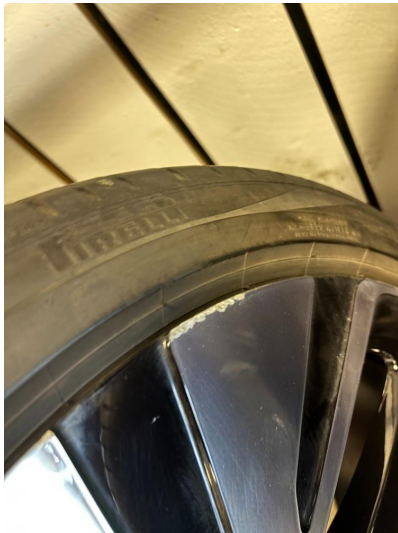
| Punkt | Beskrivelse | Plassering |
|---|---|---|
| 1.1 Dekk/Felger | 3/4 sommerhjul kantkjørt | |

1.1 3/4 sommerhjul kantkjørt

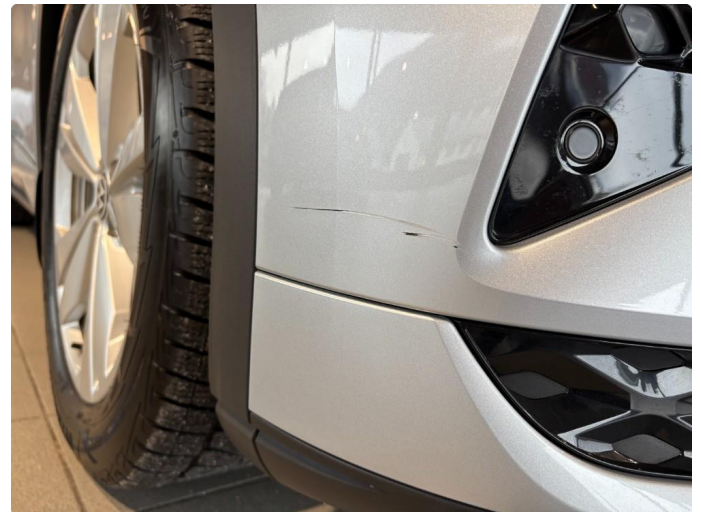
| Punkt | Beskrivelse | Plassering |
|---|---|---|
| 1.2 Støtfanger | Stripe igjennom lakk | |

1.2 Stripe igjennom lakk

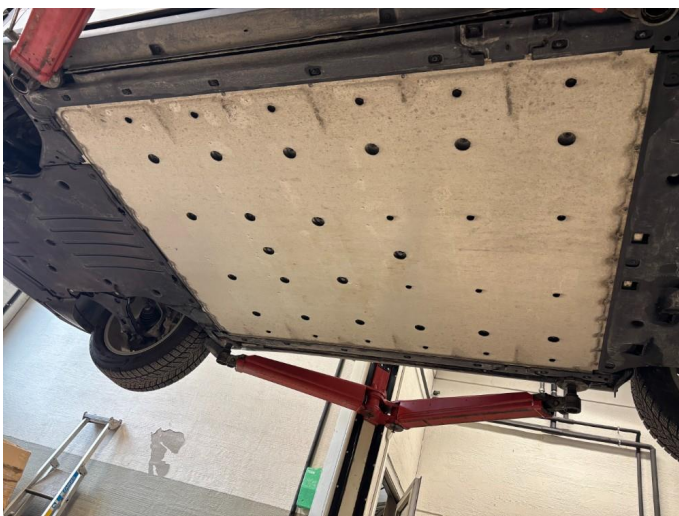
| Punkt | Beskrivelse | Plassering |
|---|---|---|
| 2.1 Batteri(er) | Ingen skader batteri | |

2.1 Ingen skader batteri
