AUDI E-TRON 4X4

TESTDATO: 31.07.2025

CHASSISNR: WAUZZZGE1NB034038

NBF Tilstandsrapport er utarbeidet av Norges Bilbransjeforbund og Forbrukerrådet.

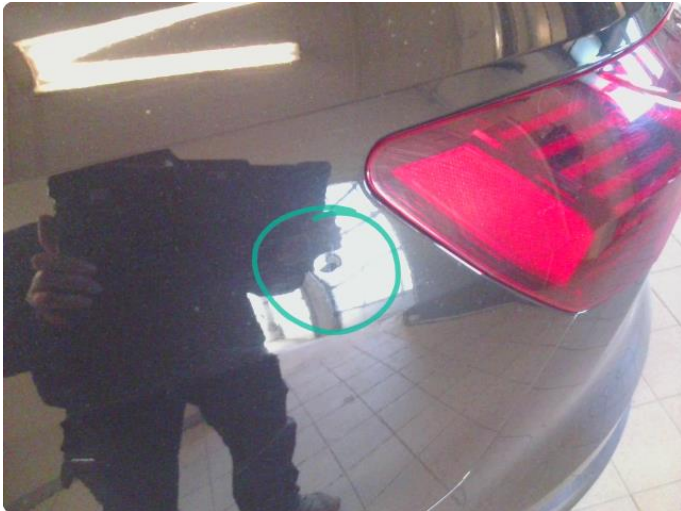
| Punkt | Beskrivelse | Plassering |
|---|---|---|
| 1.2 Skjermer | bulk | venstre bak |

1.2 Bulk

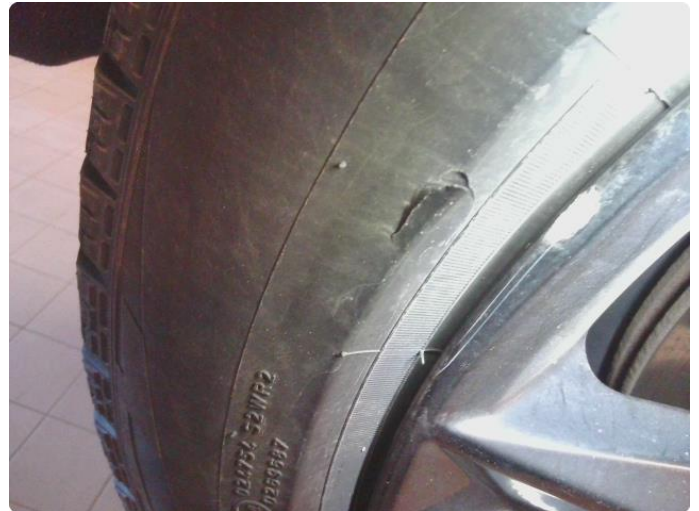
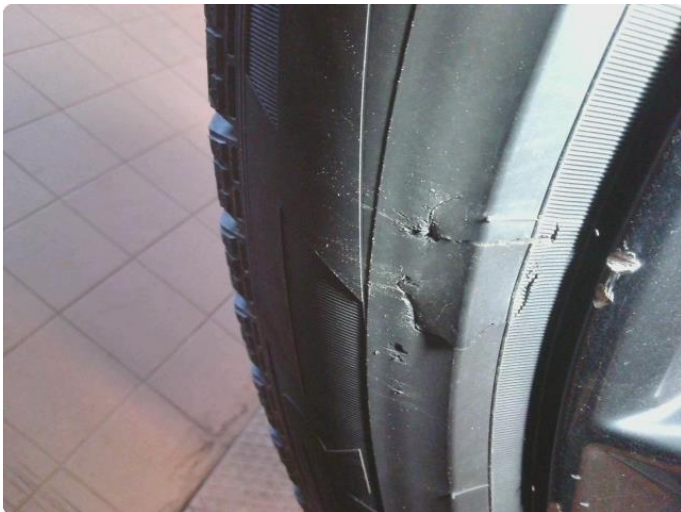
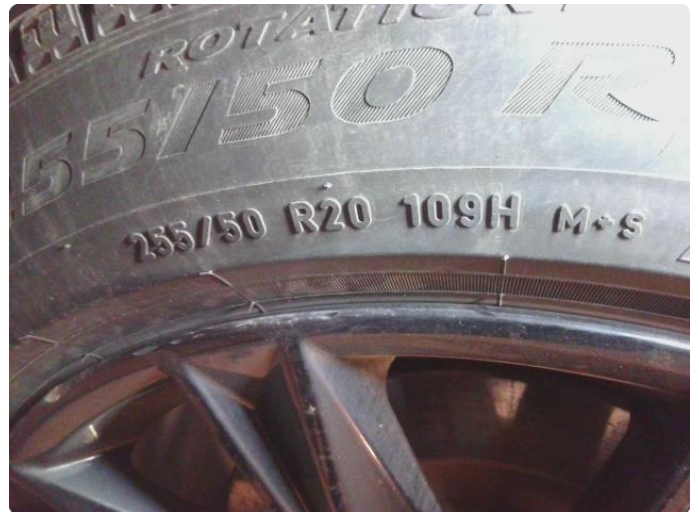
| Punkt | Beskrivelse | Plassering |
|---|---|---|
| 1.3 Dekk/Felger | dekkskade vinterhjul | høyre bak |

1.3 Dekkskade vinterhjul

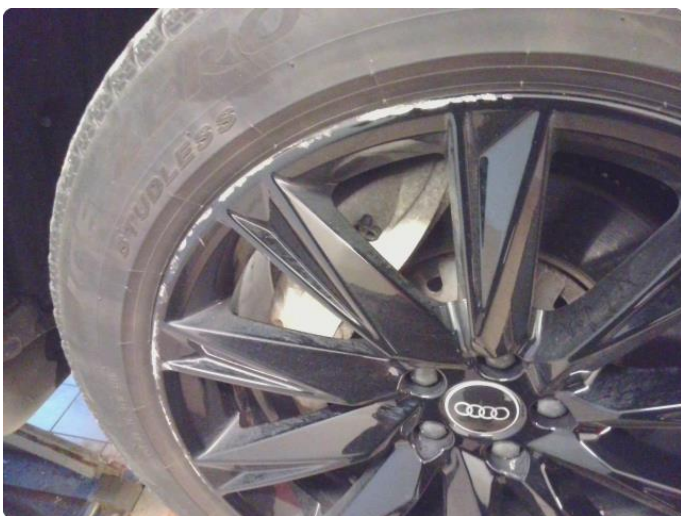
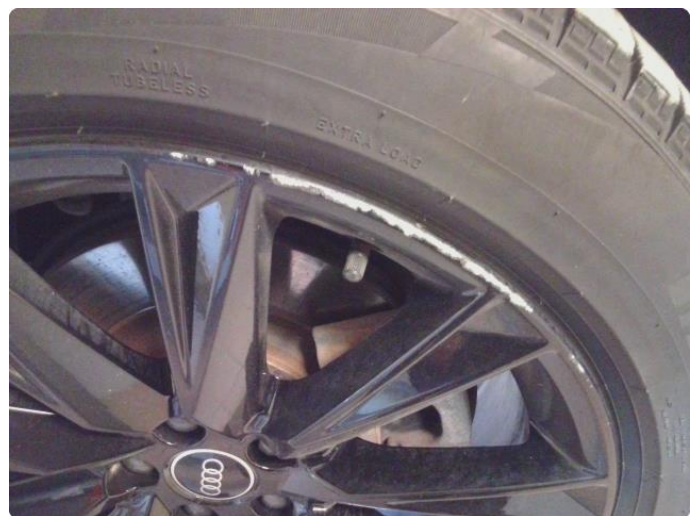
| Punkt | Beskrivelse | Plassering |
|---|---|---|
| 1.4 Dekk/Felger | kantkjørt felg | høyre bak - høyre foran |

1.4 Kantkjørt felg

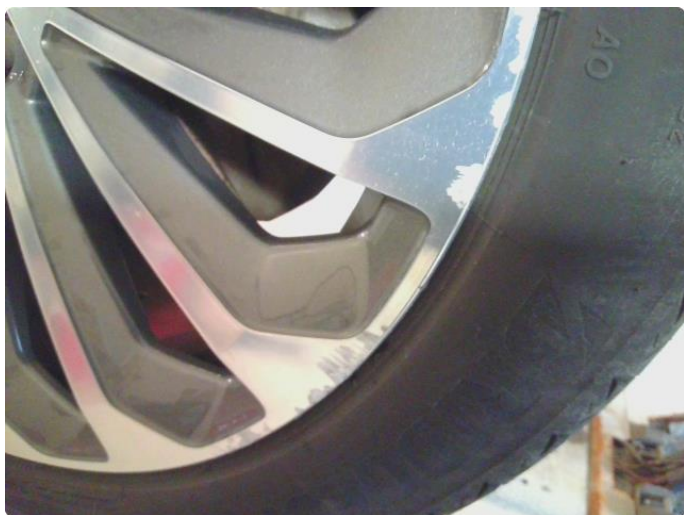
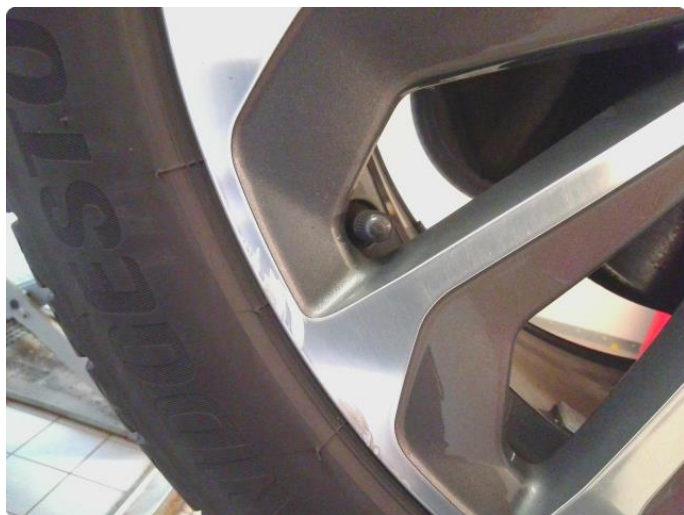
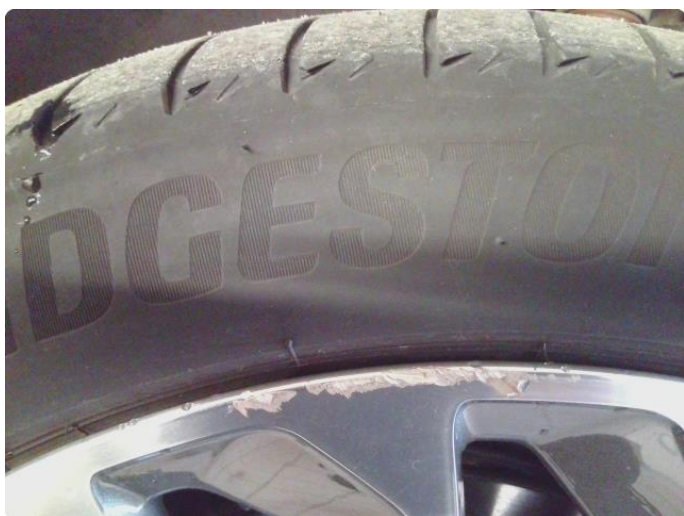
| Punkt | Beskrivelse | Plassering |
|---|---|---|
| 1.5 Dekk/Felger | kantkjørt felg | høyre foran - venstre foran - venstre bak |

1.5 Kantkjørt felg

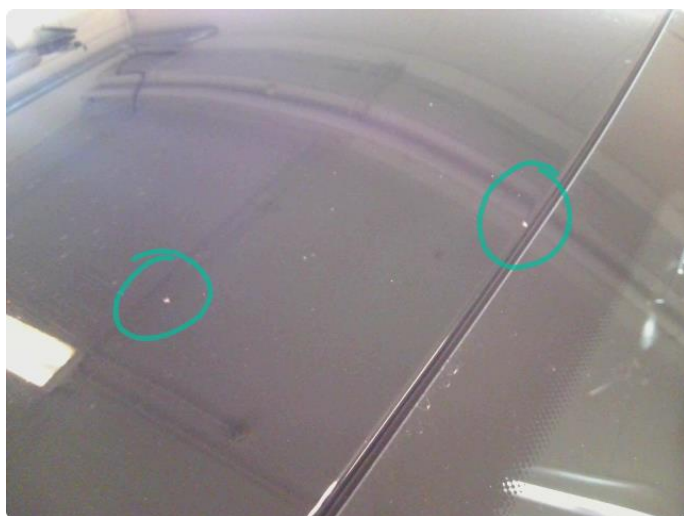
| Punkt | Beskrivelse | Plassering |
|---|---|---|
| 1.6 Tak | steinsprut | foran |

1.6 Steinsprut

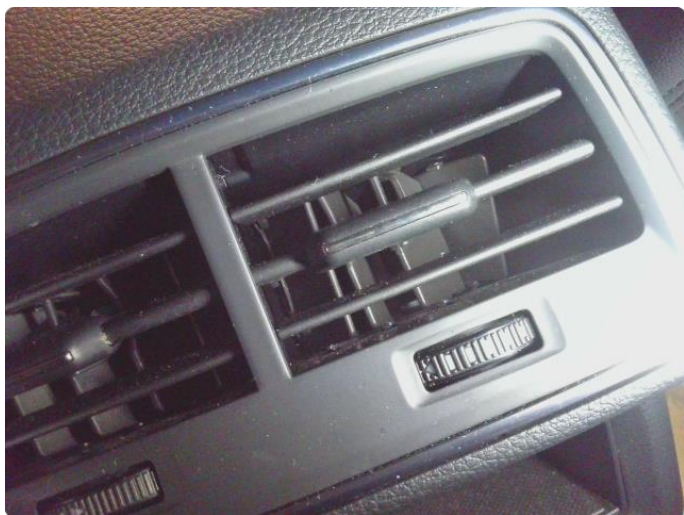
| Punkt | Beskrivelse | Plassering |
|---|---|---|
| 2.1 Midtkonsoll/midtarmene | skadet luftventil | midten bak |

2.1 Skadet luftventil
